Výzkum a vývoj pro letecký průmysl Elektronický sborník VZLÚ, a.s. Číslo 11, březen 2010, 5. ročník

Vědeckotechnický seminář VZLÚ "Nové poznatky v oblasti materiálů, technologií, zkoušek a aplikací kompozitů v leteckém průmyslu ČR"

Ing. Jiří Běhal, CSc.

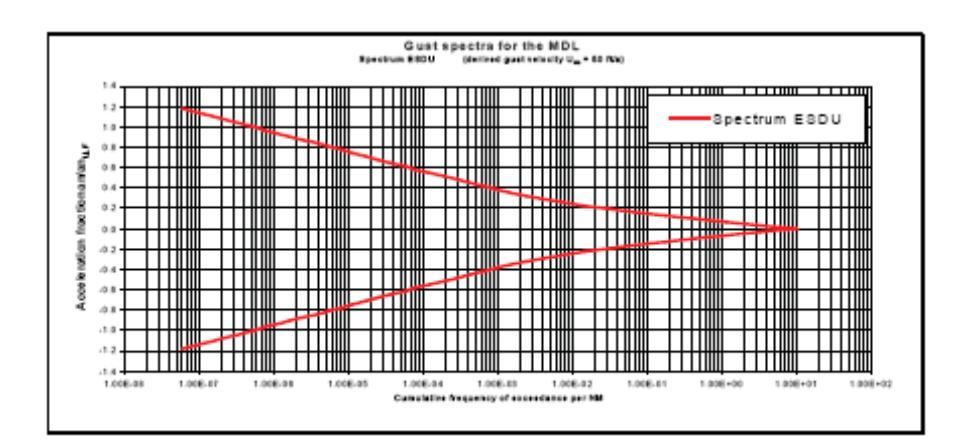
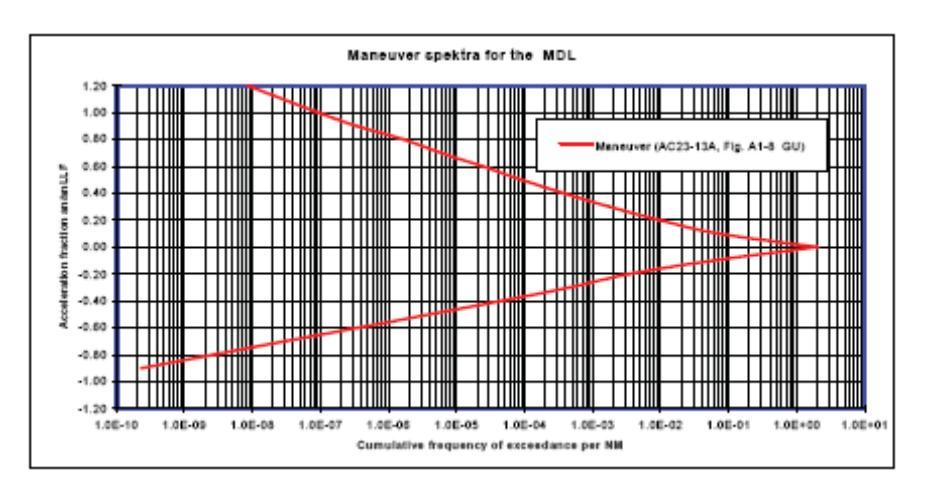
Obr. 1 Spektra letových zatížení

Výběr konkrétních spekter pro simulovanou kategorii letounu je uveden v [3]. Spektra svislých manévrovacích násobků jsou znázorněna na obr.1 pro letová zatížení a na obr.2 pro pozemní zatížení.

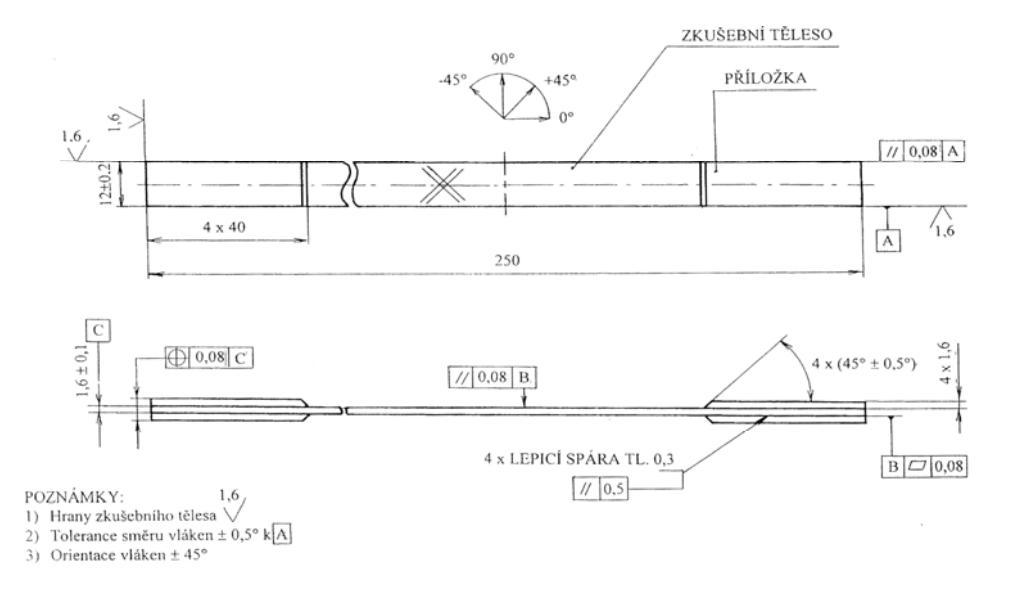
Obr. 3 Materiálový zkušební vzorek pro ověření vlivu teploty na únavovou pevnost

Metodika použití KDF byla ve VZLÚ ověřena na materiálových vzorcích, obr. 3, v rámci státního programu *Rozvoj center špičkových průmyslových výrobků a technologií* podporovaného Ministerstvem průmyslu a obchodu, [6]. Z diagramu na obr. 4 je zřejmé, že únavové křivky při laboratorní a zvýšené teplotě jsou prakticky rovnoběžné. Toto posunutí v logaritmických souřadnicích lze vyjádřit násobením horních mezí zatěžovacách cyklů konstantou, která nezávisí na dosahované životnosti.

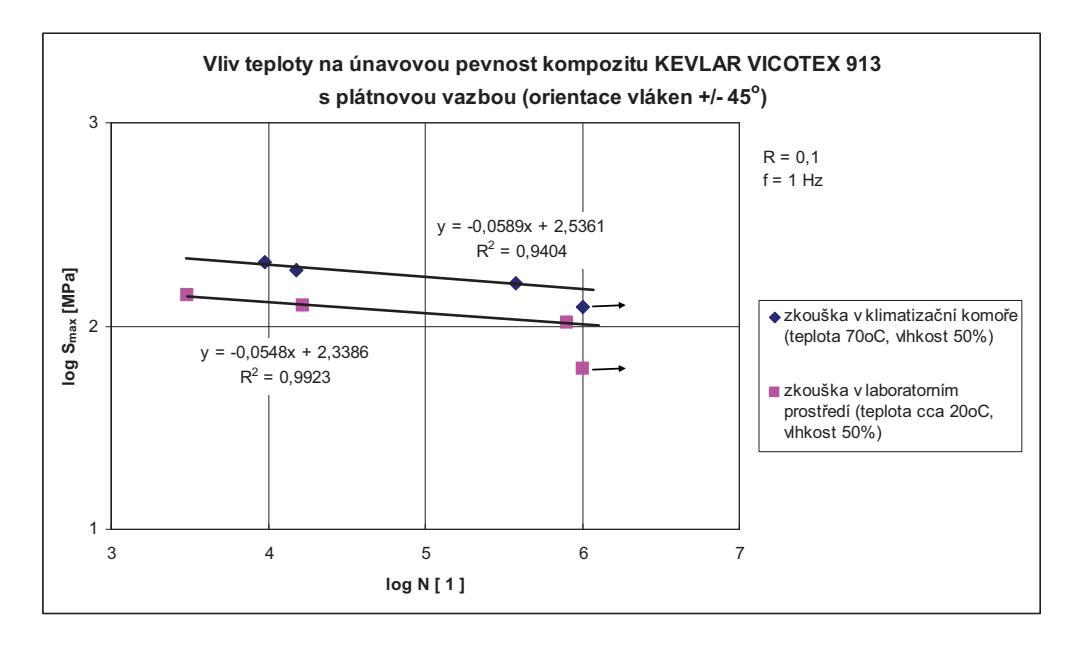
Obr. 4 Vliv teploty na únavovou pevnost kompozitního materiálu

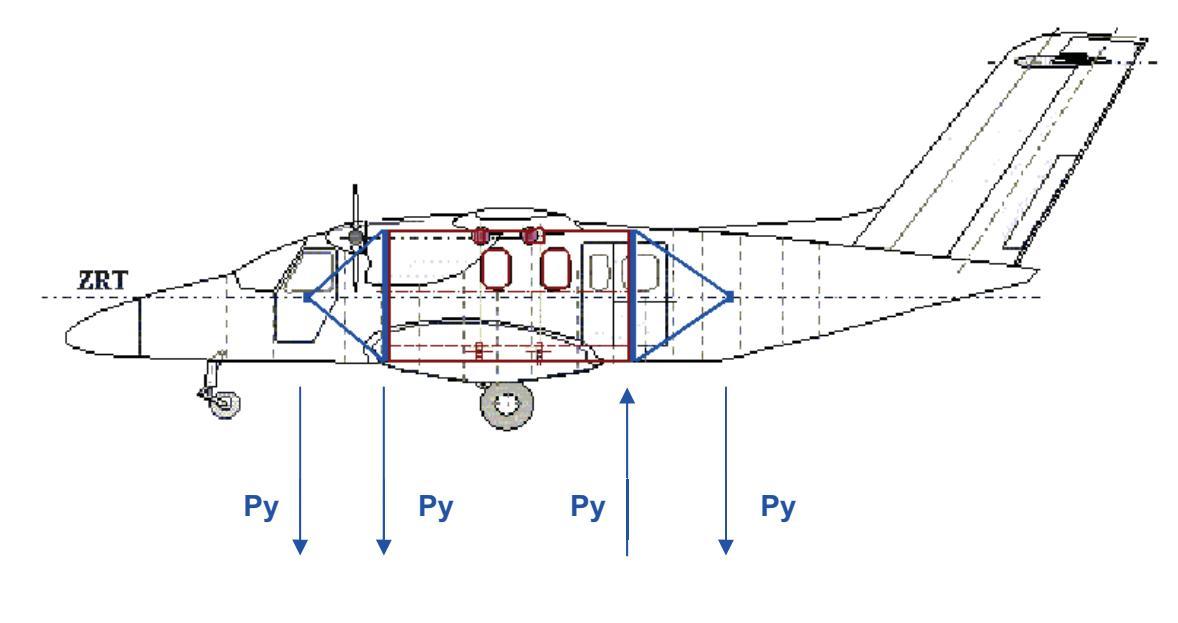
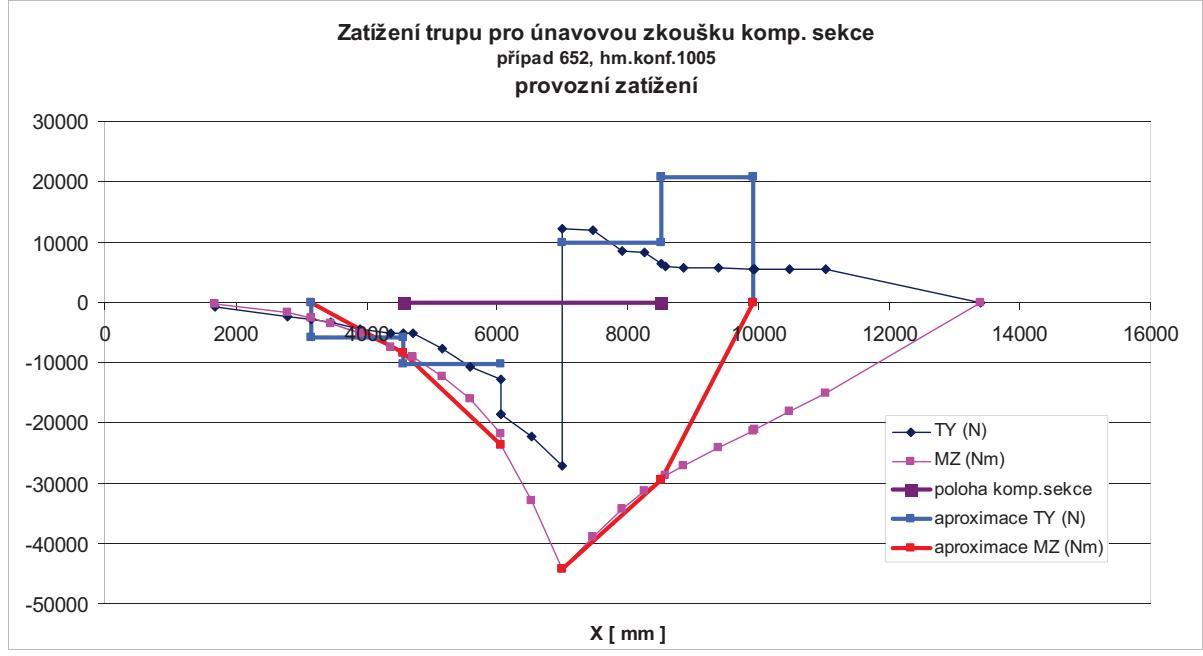
Obr.5 Simulace zatížení střední sekce trupu MDL svislými posouvajícími silami a jimi vyvolaným ohybovým momentem

Z diagramu je patrné značné přetížení konstrukce mezi těmito dvěmi silami. Při návrhu zkoušky bylo proto dbáno, aby k těmto přetížením docházelo v oblasti zatěžovacího přípravku a na zkoušenou sekci trupu pak již působila pouze příslušná zatížení. Proto nebyly při únavové zkoušce použity na zkoušené sekci objímky jak tomu bylo při statických zkouškách.

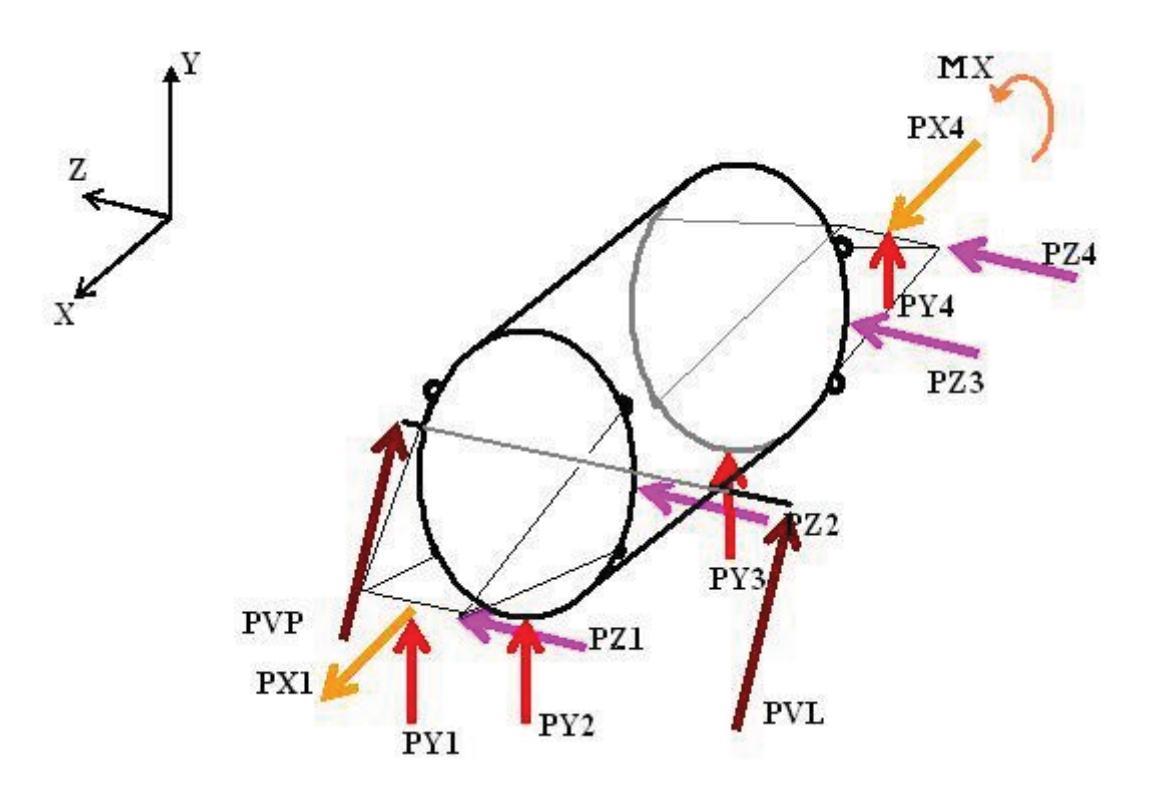
Schematicky jsou všechna zaváděná zatížení znázorněna na obr. 6. Síly do maket podvozků působí šikmo v rovině XY, krouticí moment od boční síly na SOP byl realizován dvojicí zatěžovacích válců. Moment setrvačnosti od přední části trupu byl zanedbán. Vodorovné síly působily v základní rovině trupu, svislé a dopředné pak v rovině symetrie letounu.

Obr. 6 Přehled aplikovaných zatížení při únavové zkoušce střední sekce kompozitového trupu MDL

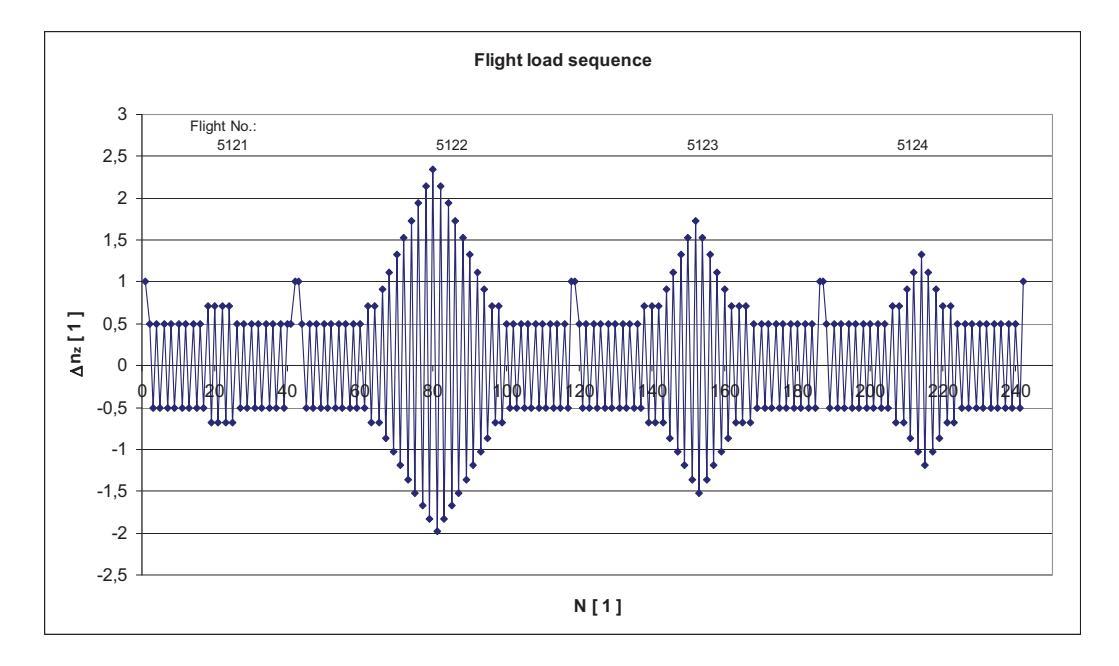
Příklad vygenerovaného úseku letových zatížení je uveden na obr. 7.

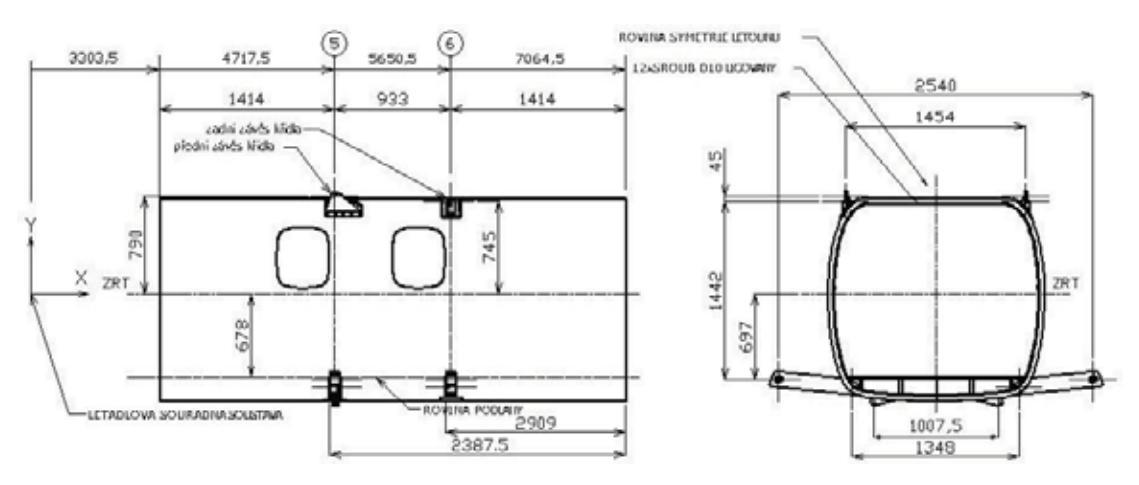
Obr. 2 Systémový výkres zkušební sekce

Zkušební sekce trupu představuje výřez střední části trupu o délce 3,76m, která obsahuje závěsy křídlo-trup a nosníky hlavního podvozku. Tato část trupu byla zvolena, protože se jedná o konstrukčně nejsložitější část přenášející největší zatížení. Na obou koncích sekce byly rovněž vytvořeny příruby pro uchycení zatěžovacích rámů. Hmotnost zkušební sekce byla 220 kg.

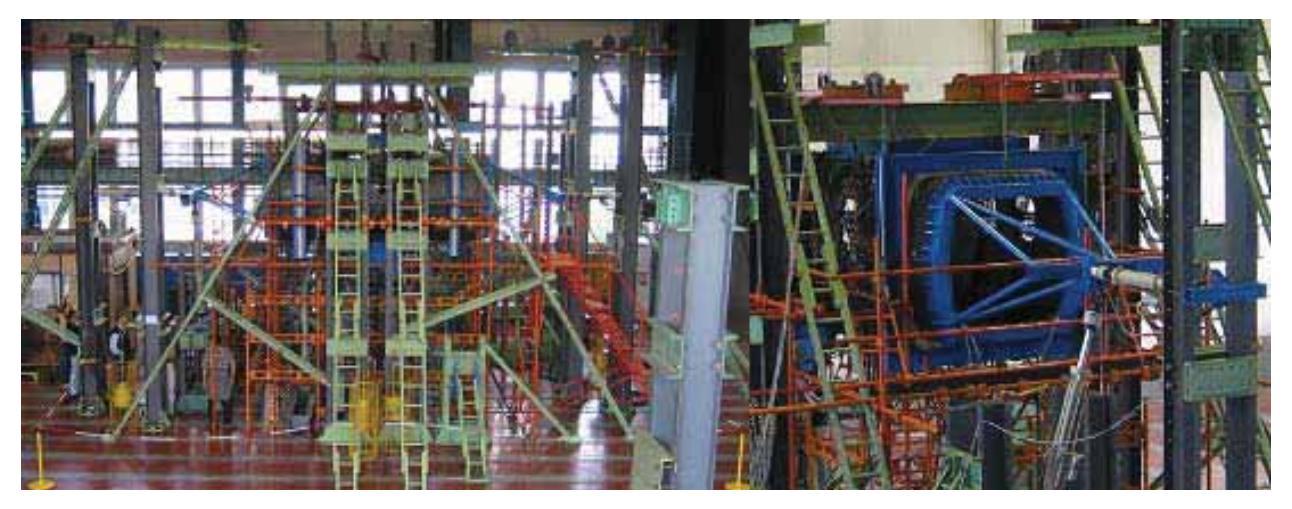
Obr. 4 Statická zkouška sekce

Při zkoušce byly měřeny deformace pomocí tenzometrů a tenzometrických růžic (použito 125 ks). Dále byly sledovány celkové deformace sekce pomocí měření posuvů ve vybraných místech sekce pomocí inkrementálních rotačních snímačů (60 kusů). Fotografie ze statické zkoušky jsou na dalším obrázku.

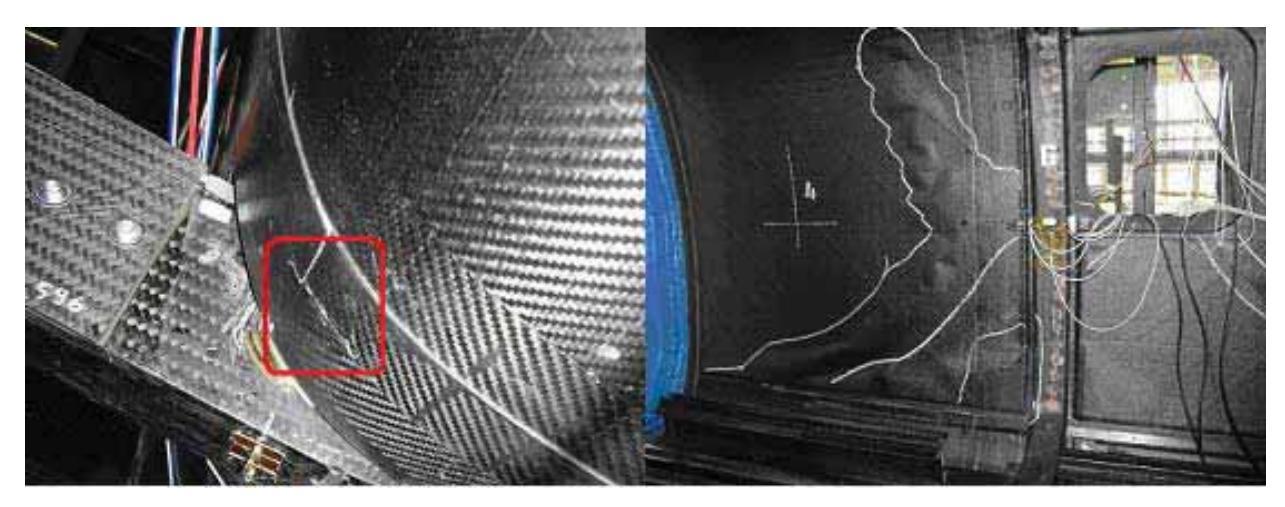
Obr. 5 Porucha sekce případ 82 vlevo a finální porušení sekce. Zatížení 59% početního zatížení, případ 74

Při zkoušce trupové sekce zatěžovacím případem 505, 42 a 74 do provozního zatížení (51,55%Ppoč) nebyly zjištěny po odlehčení na zkušebním kusu žádné trvalé deformace. Během zatěžování případem 82 došlo při zatížení 50% Ppoč k poruše potahu trupu na levé straně za přepážkou č. 6. Porucha byla opravena a při opakované zkoušce bylo dosaženo provozního zatížení bez trvalých deformací. Při zkoušce trupové sekce (př. 74) do početního zatížení (100 % Ppoč) došlo při zatížení 59 % Ppoč k poruše zkušebního kusu. Vznikla rozsáhlá porucha potahu ve střední části trupu mezi přepážkami č. 5 a 6 a v zadní části trupu za přepážkou č. 6 (objevily se trhliny a delaminace).

Podrobným prozkoumáním zkušebního vzorku a následnou analýzou bylo zjištěno, že předčasné porušení bylo způsobeno výrobní technologií. V místě vzniku poruchy bylo nevhodným způsobem provedeno ukončení několika vrstev prepregu, čímž došlo ke vzniku velkých koncentrací napětí a následnému vzniku porušení při nižším zatížení konstrukce než bylo predikováno. Toto místo nemělo významný vliv na způsob deformace celého trupu, ale nevhodné ukončení vrstev působilo jako koncentrátor napětí a došlo tak k lokálnímu porušení potahu při nižším zatížení.

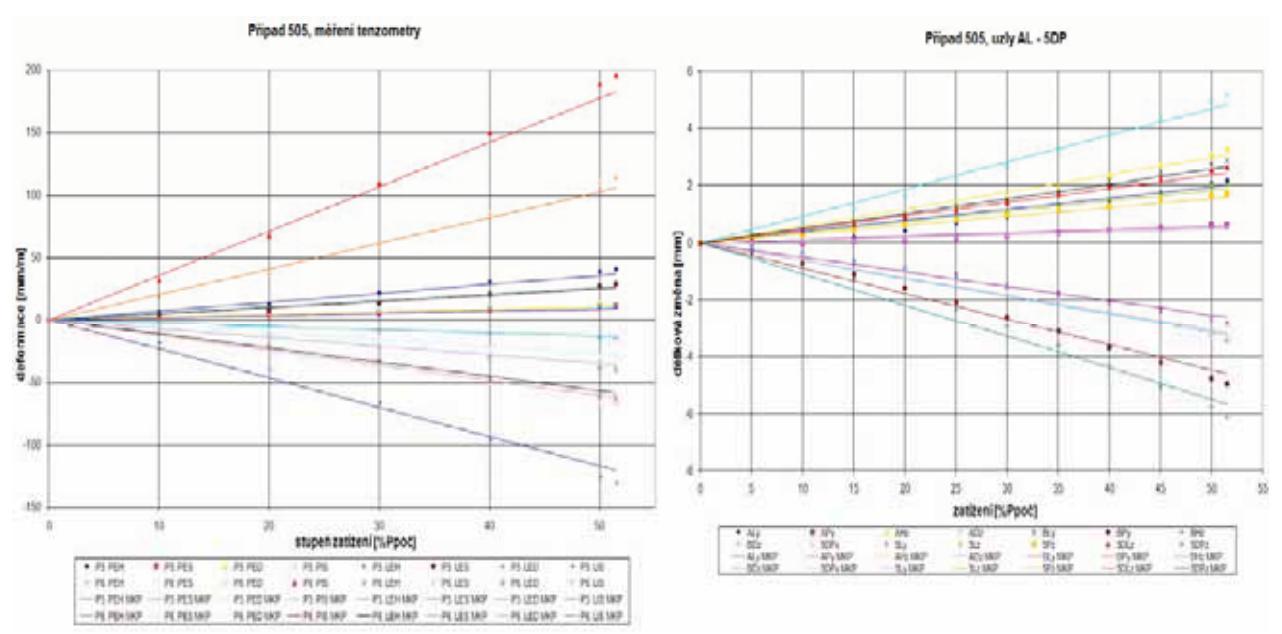
Obr. 6 Výsledky statické pevnostní zkoušky a porovnání s výsledky MKP výpočtu

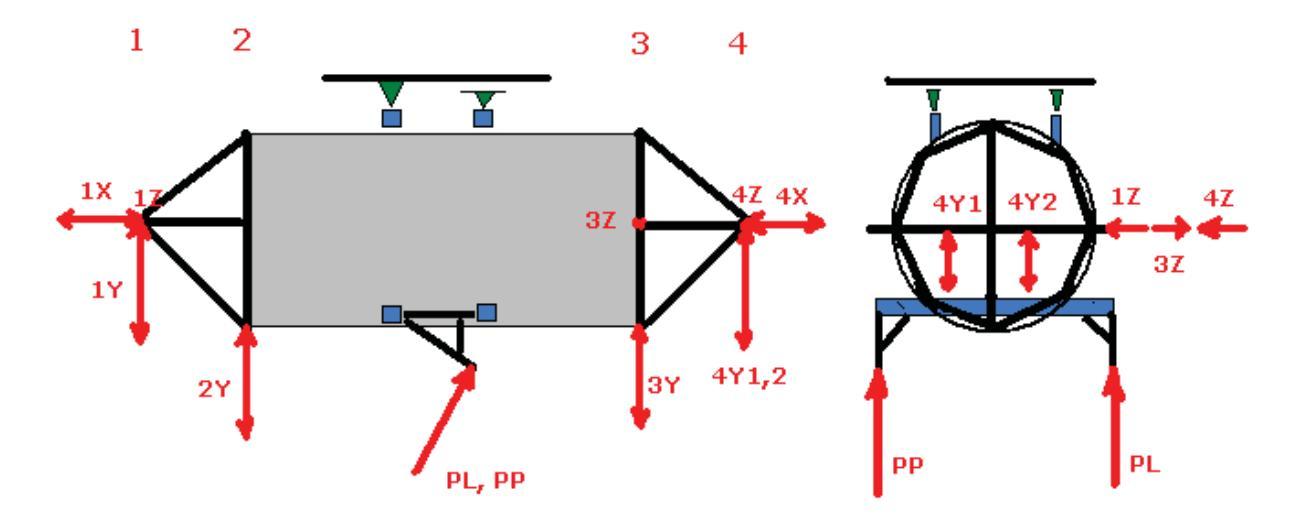
Obr. 7 Schema uspořádání únavové zkoušky

Poměr letů Let A/Let B byl 9/1. Celkový počet letů, potřebný pro prokázání jednoho návrhového života byl 5000. Jeden návrhový život byl tvořen 4 sekvencemi po 283 926 cyklech únavového zatěžování, jedna sekvence byla tvořena 9 bloky MDL 1 až MDL 9. Počet cyklů v blocích byl 28944 – 31996, doba trvání bloku při frekvenci zatěžování 0,85Hz byla 4,6 – 5,4 hod. Celkem představovala realizace jednoho bezpečného života 1 135 704 cyklů, což odpovídalo chodu zkoušky cca 186 hod.

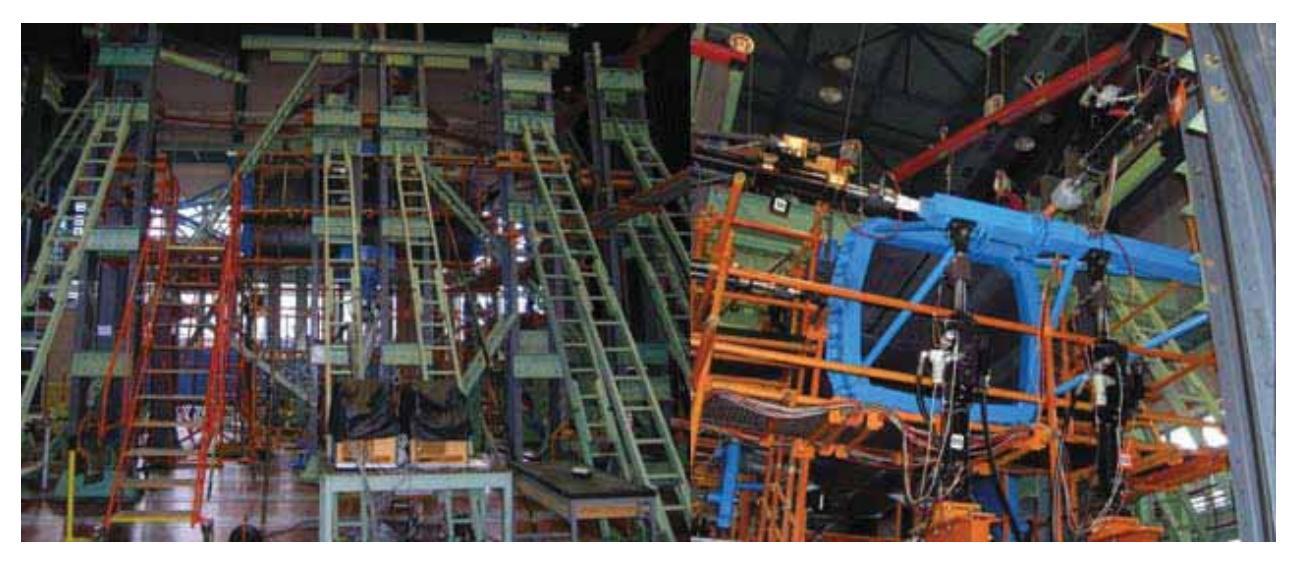
Obr. 8 Celkový pohled na sestavu zkoušky a detail zadního zatěžovacího rámu

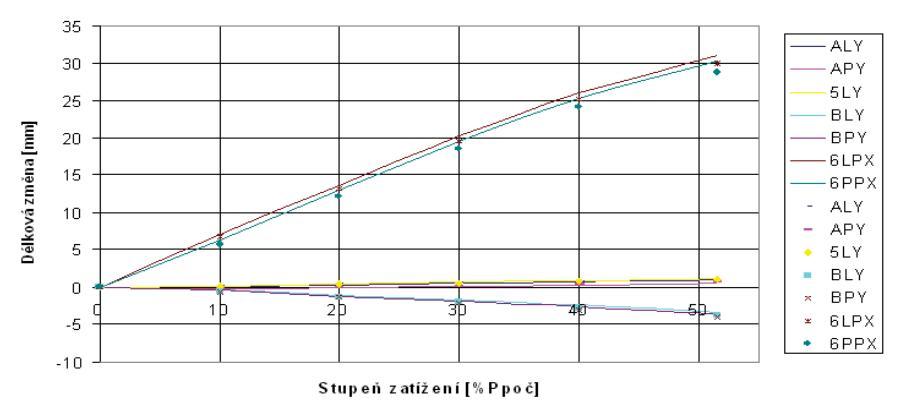
Obr. 9: Naměřené posuvy při statické zkoušce před absolvováním únavového života a při zkoušce reziduální

Po absolvování zkoušky únavové pevnosti byla trupová sekce výrobního čísla 002 podrobena zkoušce reziduální pevnosti dle požadavku předpisu CS 23.573. Pro zkoušku byl vybrán pouze případ 101 (přistání na hlavní podvozek), který byl vyhodnocen na základě výsledů statické pevnostní zkoušky jako nejkritičtější. Pro tento případ byla konstrukce zatížena provozním zatížením. Opět byl použit systém měření posuvů vybraných míst na konstrukci pomocí inkrementálních snímačů. Na dalším obrázku jsou v grafu vyneseny naměřené posuvy ve vybraných místech sekce při statické zkoušce (spojnice) před absolvováním únavového a života a při zkoušce reziduální (body).

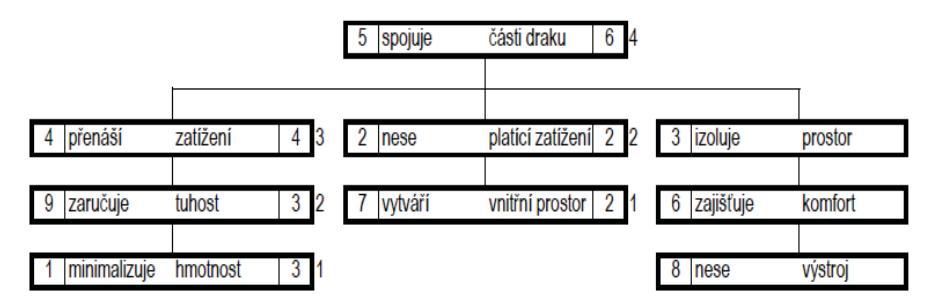
Obr. 10: Logický strom funkcí trupové sekce a vazby mezi jednotlivými funkcemi

Cílem hodnotové analýzy bylo posouzení funkcí kovové sekce trupu a určení jejího stupně splnění a nákladovosti jednotlivých funkcí. Na základě této dílčí analýzy pak navrhnout konstrukční řešení, které by vedlo ke zlepšení obou ukazatelů - zvýšení stupně splnění při současném snížení nákladovosti posuzované funkce. Funkce sekce trupu jsou na následujícím obrázku.

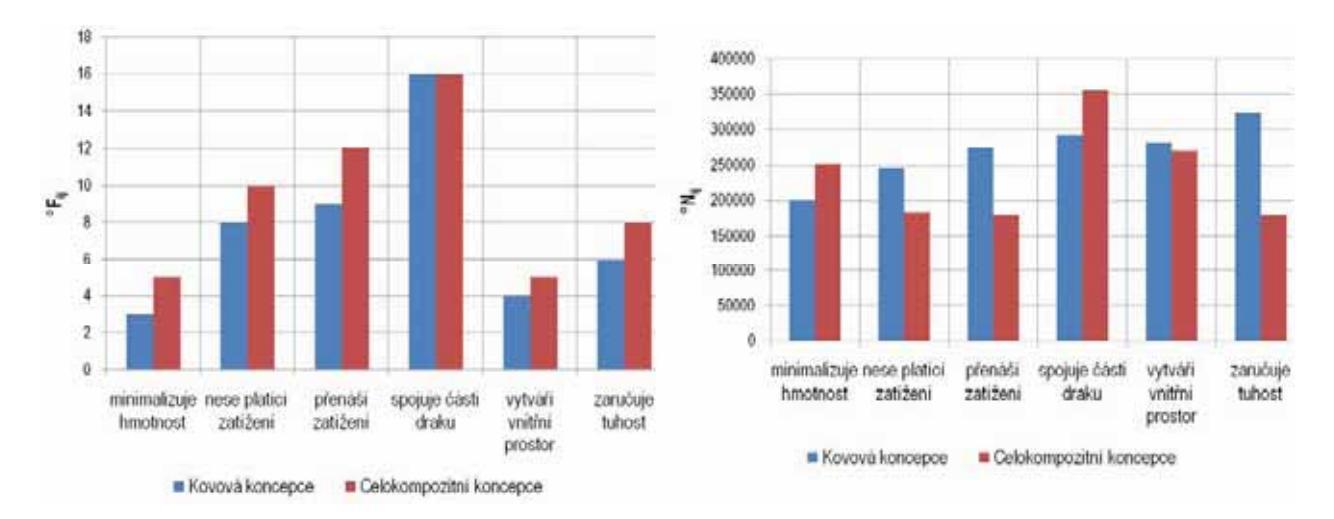
Obr. 11: Efektivní hodnoty °*F_{ij} obou hodnocených koncepcí a porovnání nákladů na funkce hodnocených variant*

Z výsledku analýzy vyplynulo, že největším přínosem by mohlo být snížení hmotnosti a s tím související možnost například zvýšit hmotnost přepravovaného platícího zatížení.

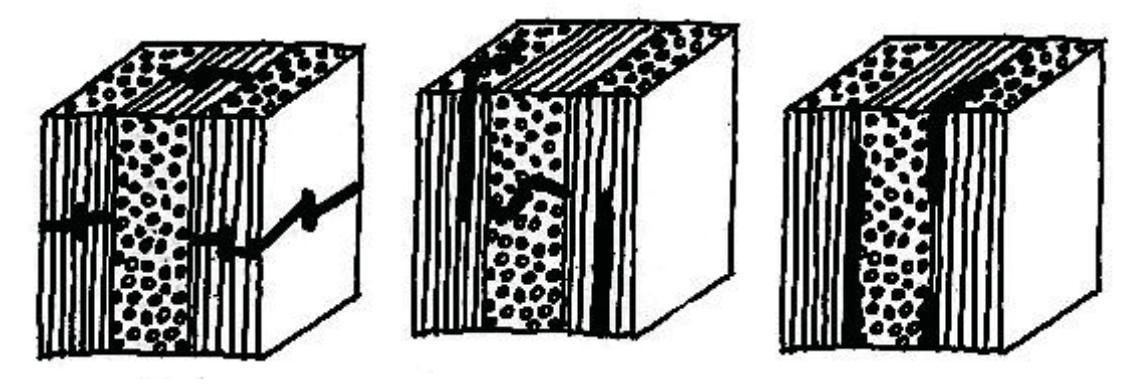
Obr. 1. Translaminární

Intralaminární

Vady mohou být také rozlišeny podle orientace. Intralaminární jsou orientovány podél vláken uvnitř vrstvy. Pokud vada leží mezi sousedními vrstvami, tak ji nazýváme interlaminární a jestliže probíhá napříč vrstvou, tak se jedná o vadu translaminární.

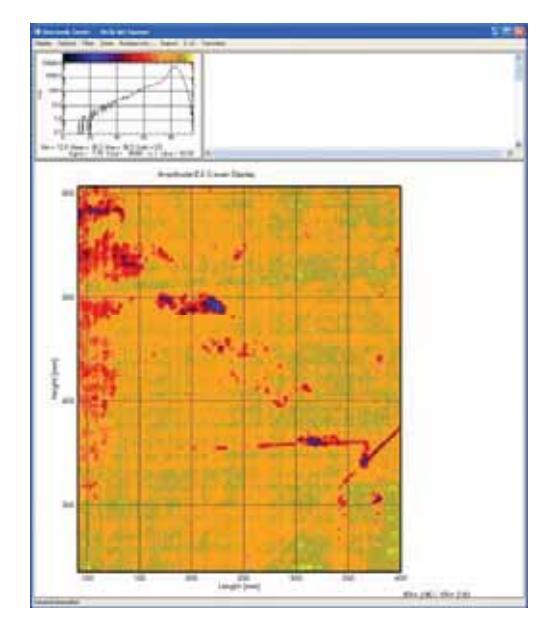
Obr.2 GE C-scan

Automatický imerzní ultrazvukový defektoskop od spol. GE-IT je určený pro primární kontrolu kompozitních dílů vstupních dveří cestujícících pro letoun Boeing 787. Koncepce zařízení byla navrhnuta na prokontrolování kompletní sady dílů pro jedny dveře v jednom pracovním cyklu stroje. Z důvodu minimalizace přípravných časů je pracovní prostor zařízení rozdělen do tří zón, dvou pracovních určených pro kontrolu vyráběných dílů a zóny s referenčními díly se známou vadou určenými k nastavení zkušební citlivosti zařízení. Toto zařízení je schopné zkoušet kompozitní díly s termosetovou i termoplastovou matricí.

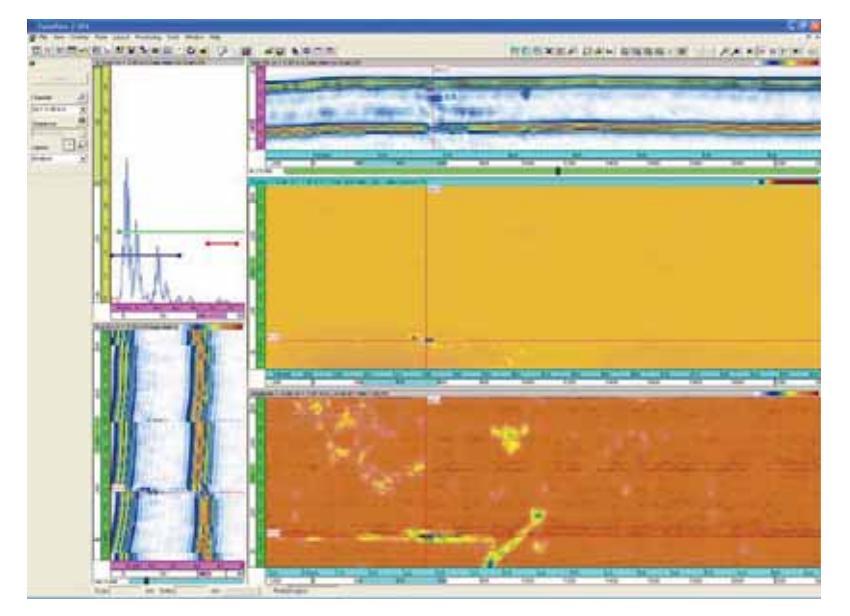
Obr.3 Omniscan

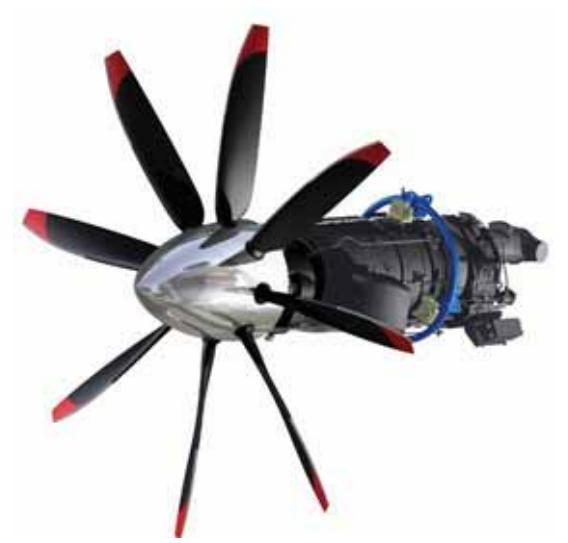
Obr. 1: Studie moderní letecké vrtule VZLÚ s vysokým počtem kompozitních listů sleduje příznivé hlukové charakteristiky při relativně nízké vlastní hmotnosti

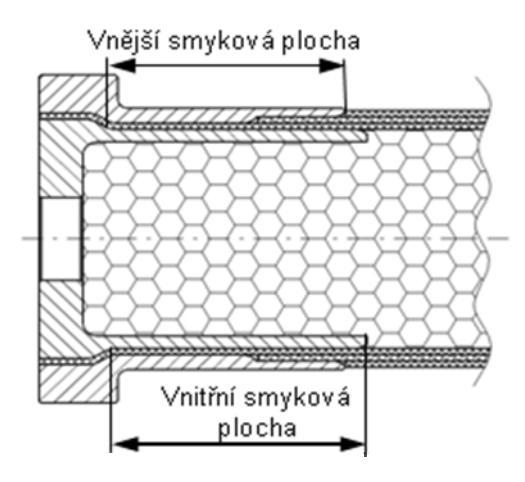
Obr. 2: Tvarový zámek kompozitu v kovových dílech uložení listu.

Tuto úvahu je ovšem třeba potvrdit pro každý nově navržený spoj experimentální cestou. V minulosti byla provedena ve VZLÚ řada výpočtů a měření na různých typech tvarových zámků, viz [1]. Pro další práci v aktuálním výzkumném záměru bylo vybráno jedno řešení, které bylo podrobeno detailnímu tenzometrickému měření na kompozitních a kovových dílech konstrukce, schéma zámku viz Obr. 2.

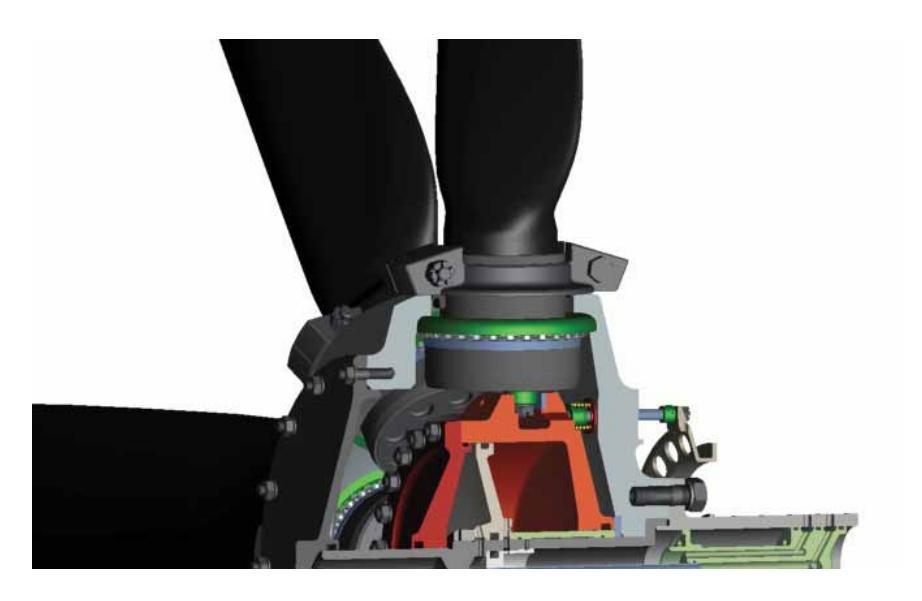
Obr. 3: Řez CAD modelem typického řešení vrtulové hlavy s uvedeným typem tvarového zámku v kořeni listu.

Na Obr. 3 je řez typickým řešením vrtulové hlavy, která využívá uvedený tvarový zámek v konstrukci listu. Statická pevnost uzlu uložení vrtulového listu je pak zkoušena pomocí tzv. "dvoukořenů", viz Obr. 4. Na obou koncích válcového kompozitního zkušebního tělesa je vytvořen identický uzel uložení, který je zatížen čistým tahem postupně až do lomu, viz Obr. 5.

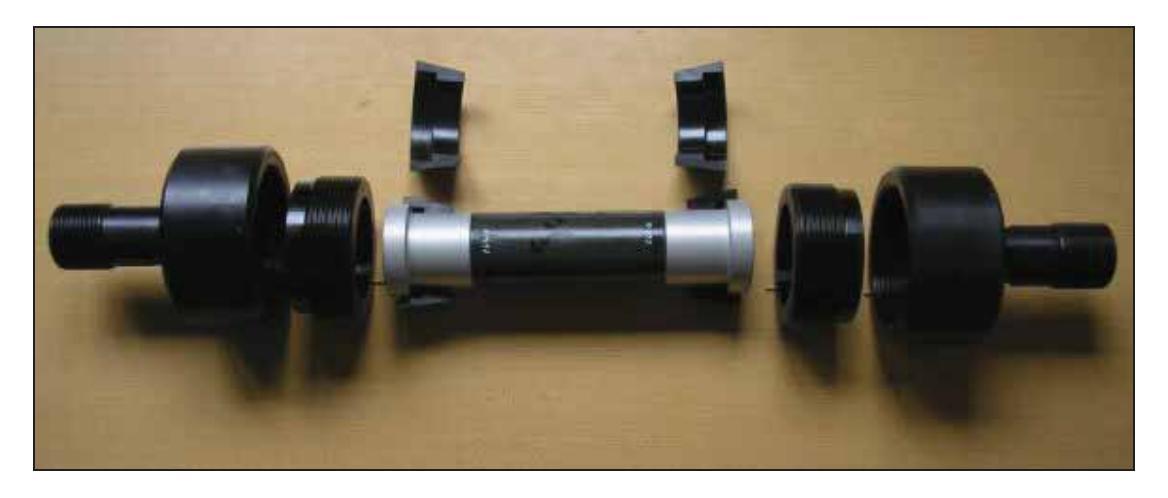
Obr. 4: Zkušební těleso typu "dvoukořen" pro zkoušku statické pevnosti spoje.

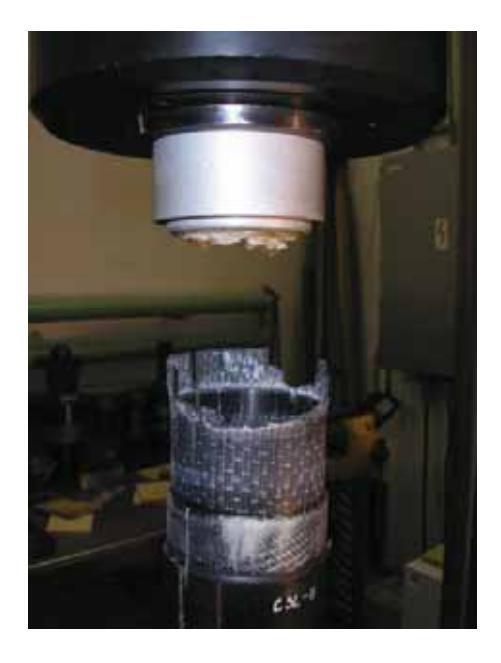
Obr. 5: Typický lom dvoukořene po provedené tahové zkoušce. Vlákna jsou evidentně zpřetrhána. Lom nastává zpravidla jen na jednom konci, nicméně výsledek má váhu zkoušky dvou uzlů.

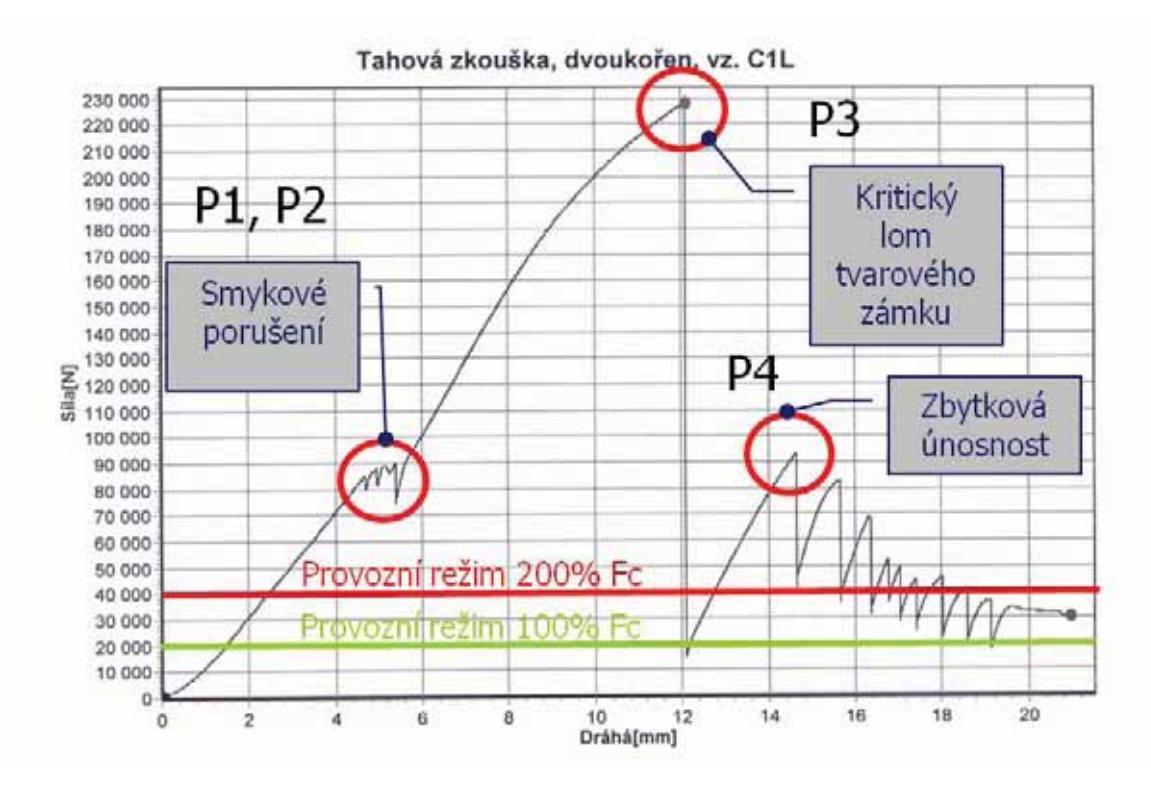
Obr. 6: Typický pracovní diagram zkušebního tělesa "dvoukořen".

Pracovní charakteristika zkušebního tělesa vyjádřená jako závislost působícího silového účinku na posuvu čelistí trhacího stroje je na Obr. 6. Uvedená závislost je klíčová, protože takto je možno sledovat rozvoj poruchy, aniž by došlo k předčasnému dolomení vzorku nebo zastavení zkoušky.

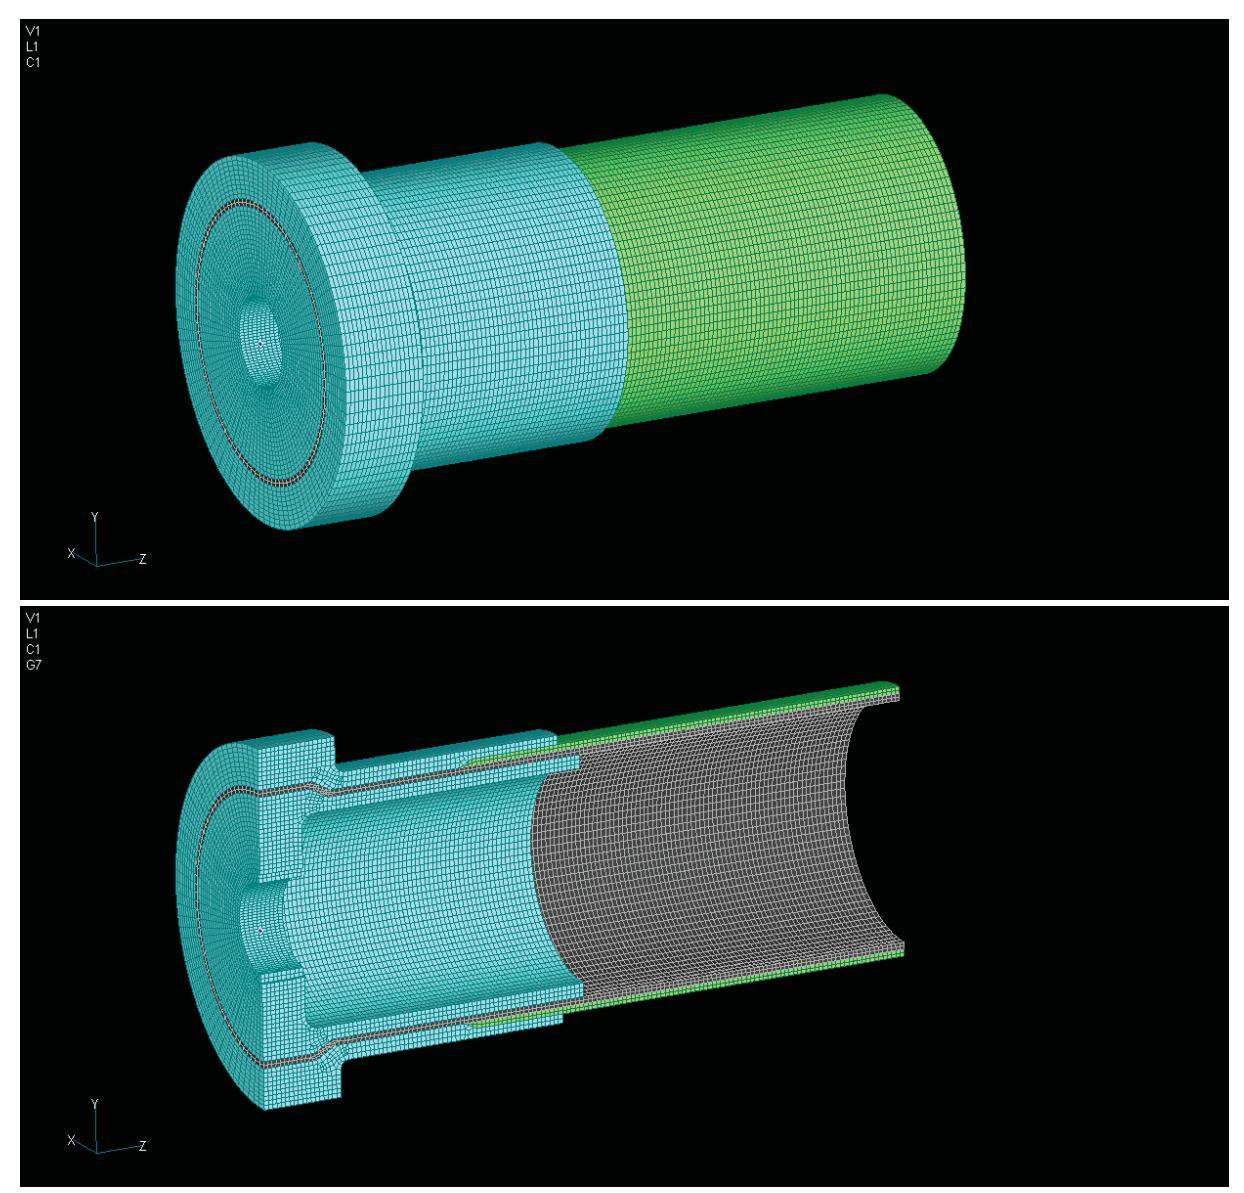
Obr. 7: MKP model konstrukce uzlu a jeho řez.

Provedená kontrola metodou konečných prvků potvrzuje představu o přerozdělení zatížení mezi primárním spojem a pojistkou ve formě tvarového zámku.

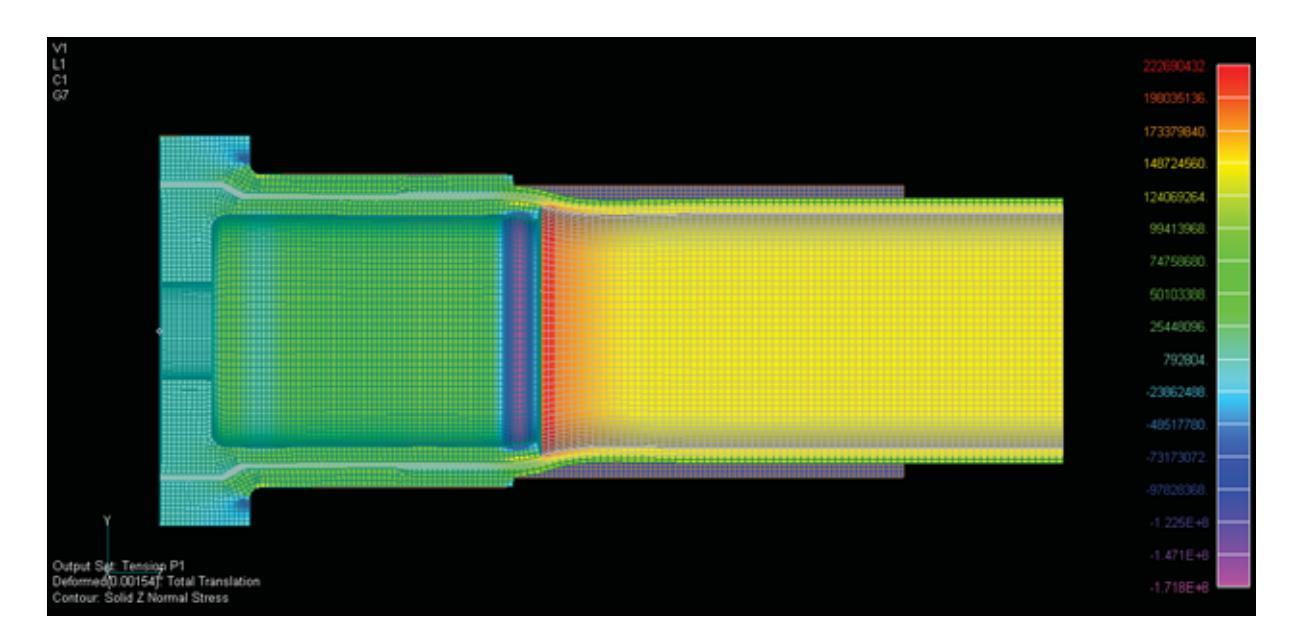
Obr. 8: Vizualizace posuvů zatíženého tělesa. Barevná škála odpovídá složce normálného napětí v podélné ose (cylindrické souřadnice).

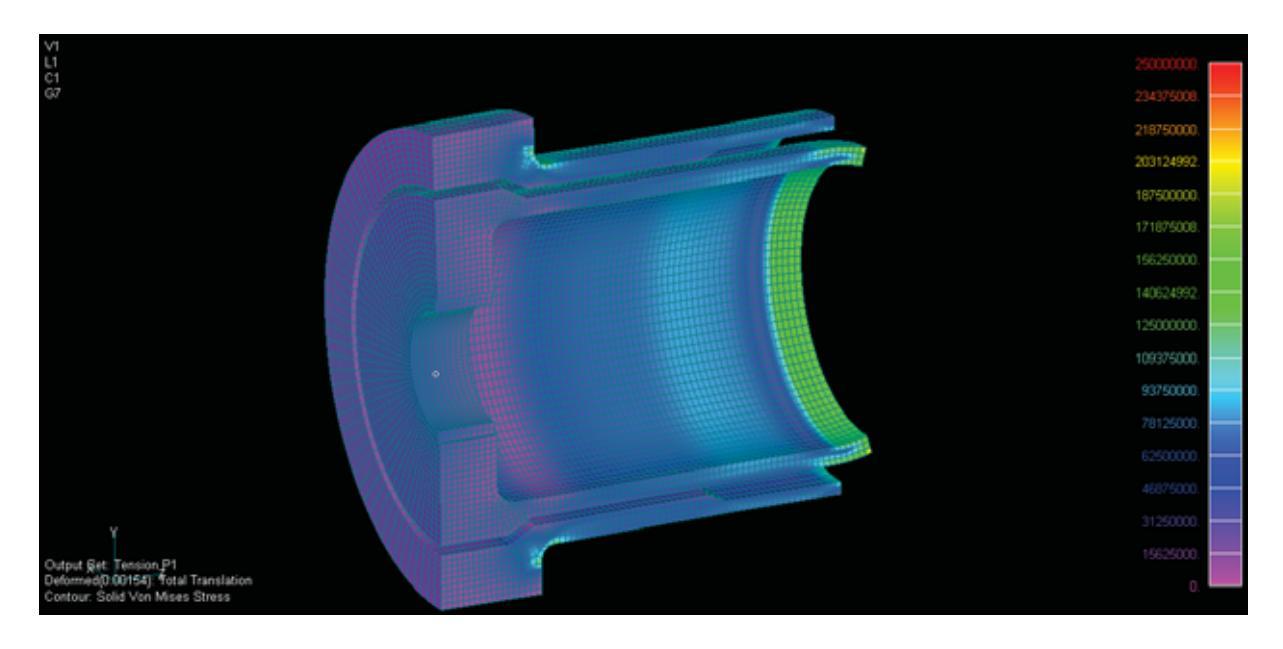
Obr. 9: Redukované napětí dle teorie HMH (Von Mises) v kovových dílech v okamžiku dosažení bodu P1.

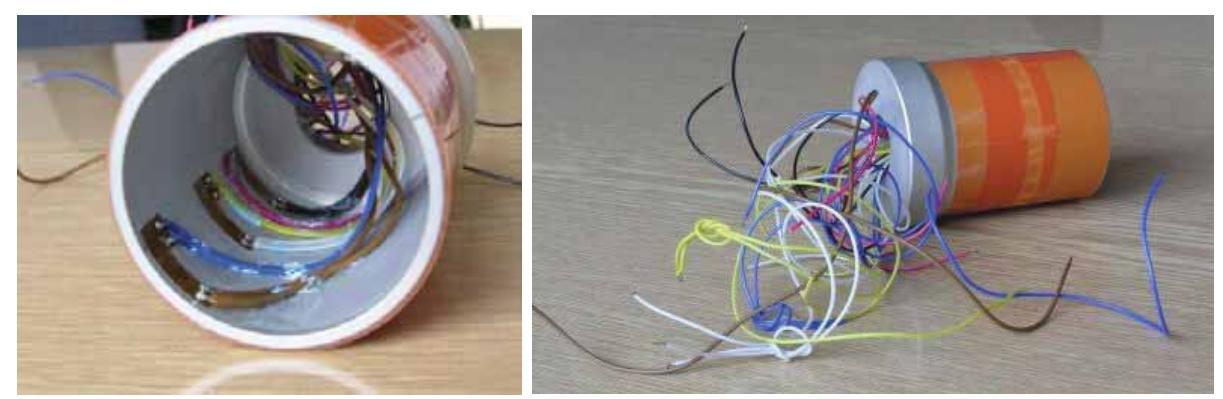
Obr. 10: Vnitřní kovové díly byly polepeny tenzometry ještě před výrobou kompozitní části (proces RTM).

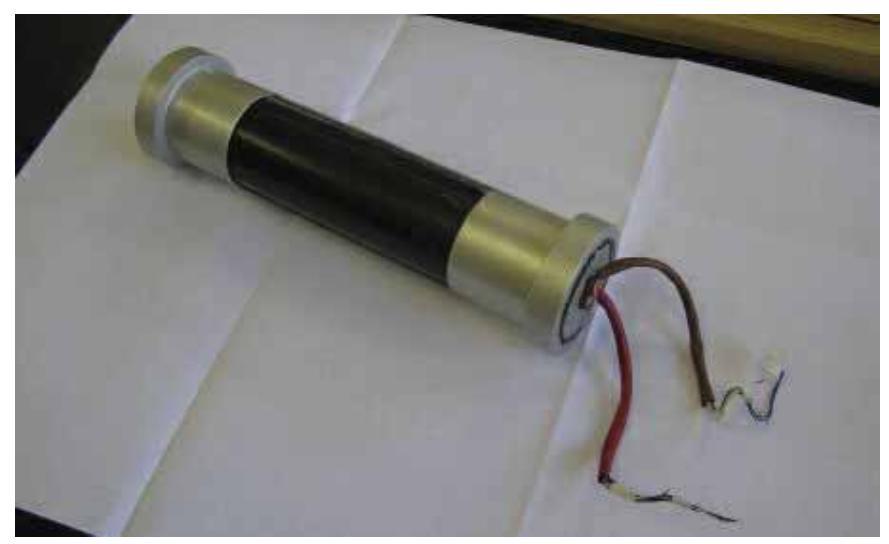
Obr. 11: Zkušební těleso po výrobě technologií RTM s vývody od tenzometrů umístěných na vnitřních površích kovových dílů.

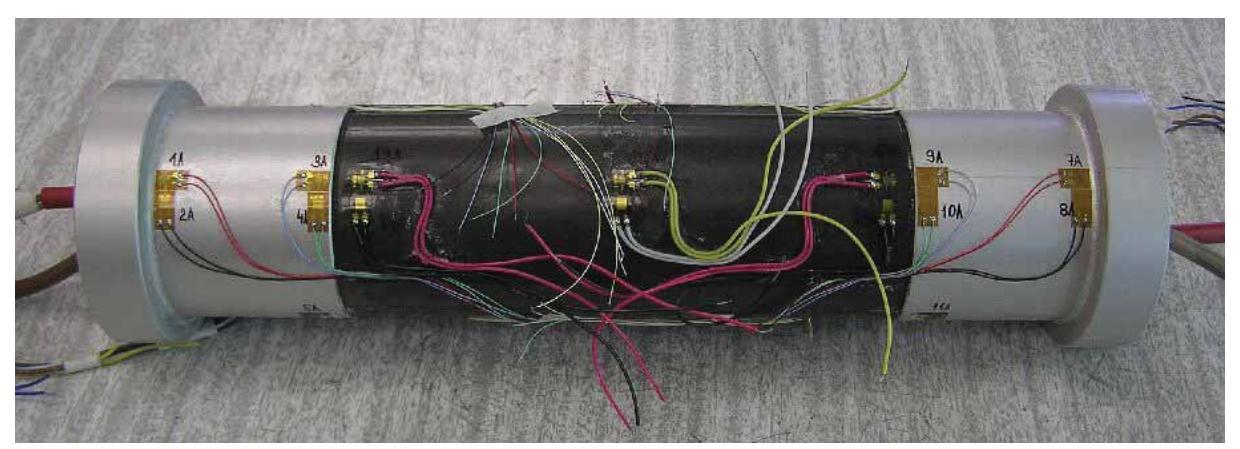
Obr. 12: Zkušební těleso kompletně preparované tenzometry, celkem 64 ks.

Těleso preparované celkem 64 tenzometry (HBM 1,5/350LY43, HBM 3/350LY43, HBM 1,5/350LY41, HBM 3/350LY41) bylo podrobeno programu zatěžování s postupným přepojováním tenzometrů. Zatěžování bylo prováděno opakovaně s odlehčeními, nejprve pod hladinou bodu P1, následně pod bod P3 a nakonec plynule až do konečného lomu. Cílem měření bylo jednak potvrdit vznik poruch a jejich posloupnost a dále získat úvodní data pro zpětnou vazbu k výpočtům v MKP.
