Výzkum a vývoj pro letecký průmysl Elektronický sborník VZLÚ, a.s. Číslo 11, březen 2010, 5. ročník

Vědeckotechnický seminář VZLÚ "Nové poznatky v oblasti materiálů, technologií, zkoušek a aplikací kompozitů v leteckém průmyslu ČR"

Ing. Jiří Běhal, CSc.

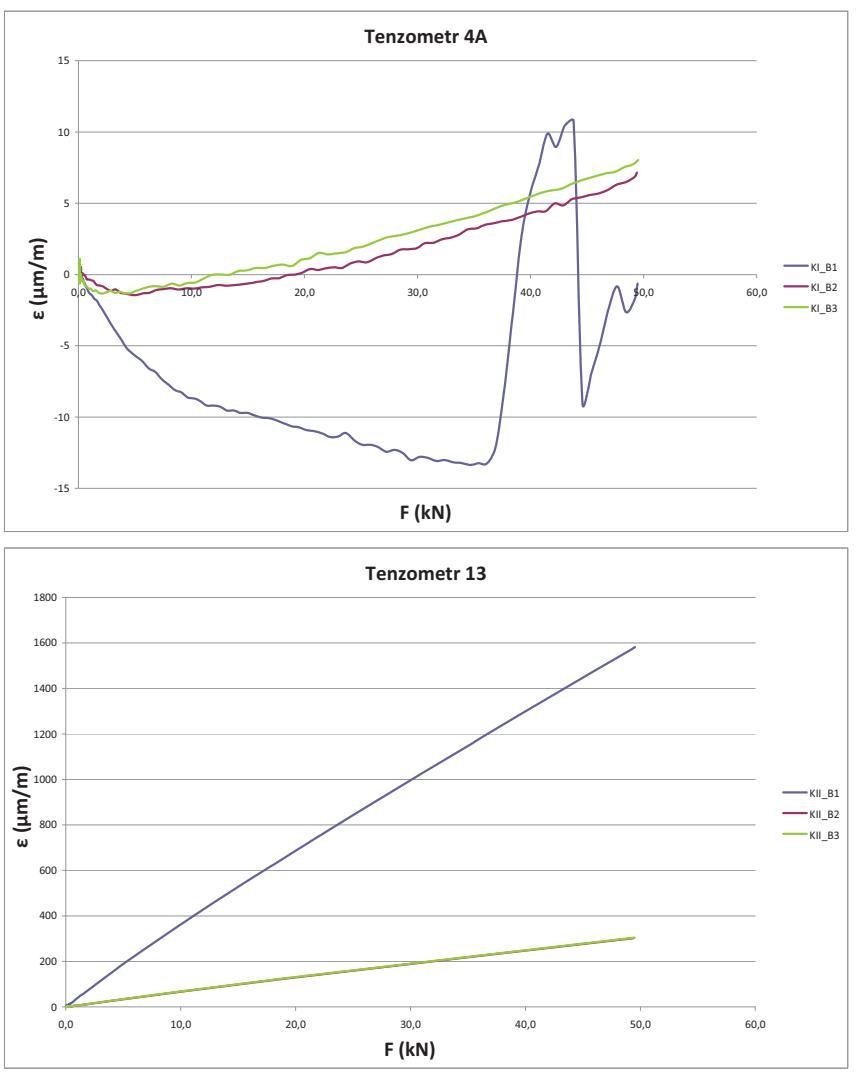
Obr. 13: Příklad signálu z vybraných tenzometrů při opakovaném zatěžování. První dva případy provedeny před překročením bodu P1, poslední případ odpovídá stavu po poškození spoje překročením P1.

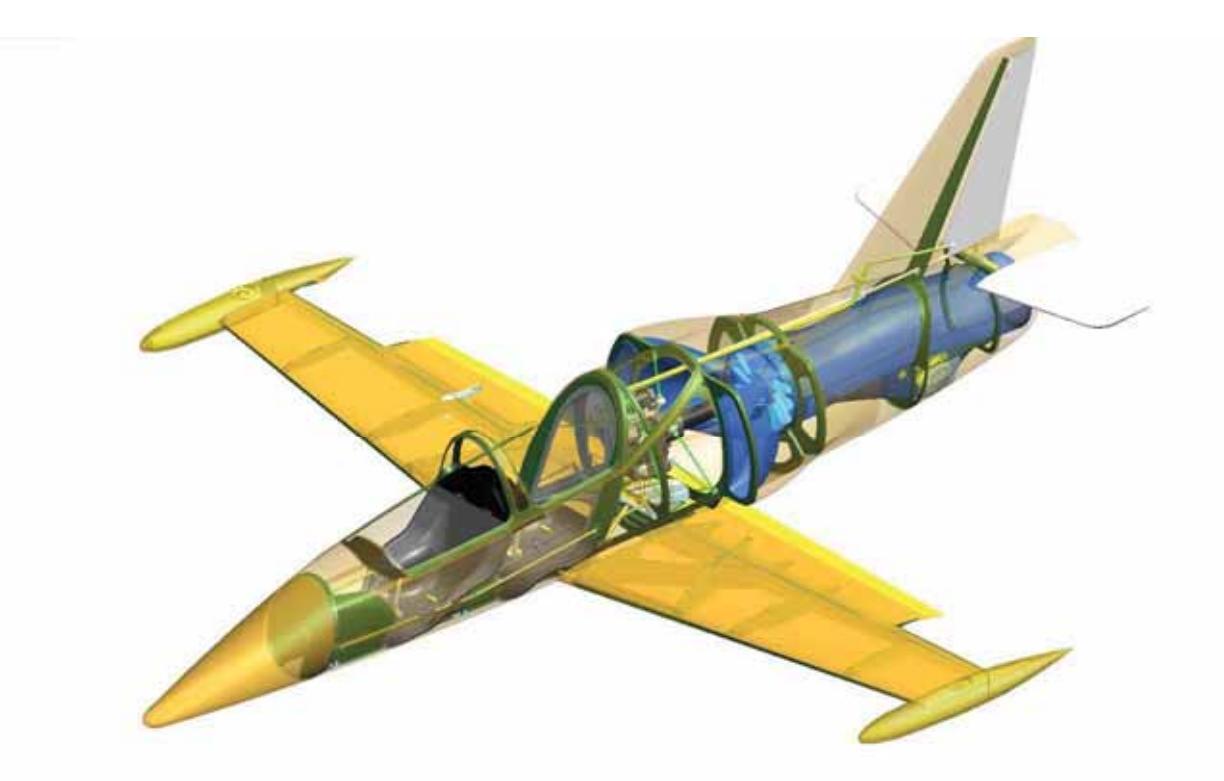
Obr. 1: Návrh malého sportovního letadla s ventilátorovou pohonnou jednotkou

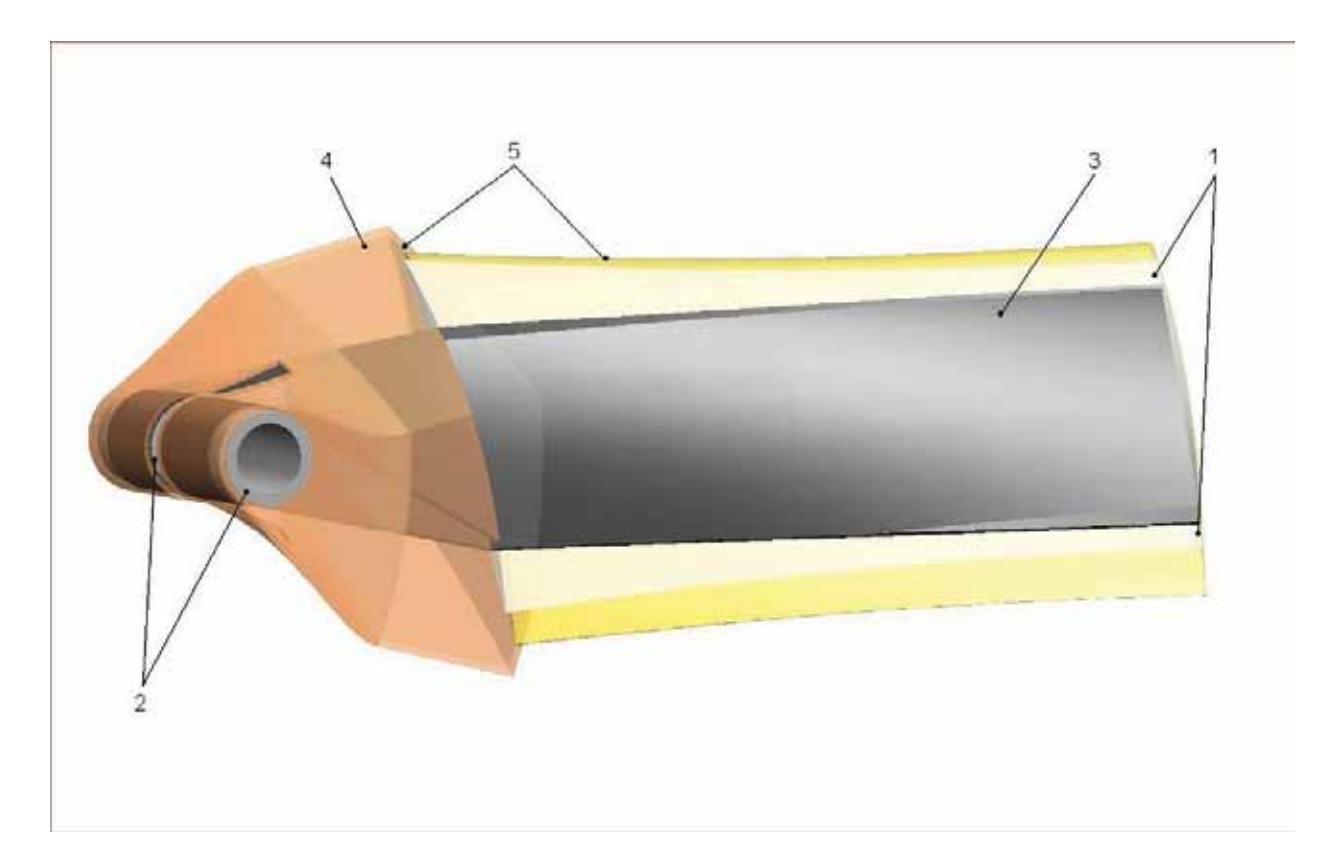
Obr. 2: Lopatka sestává z vnější skořepiny z kompozitu 5, pěnového jádra v části listu lopatky 1, pěnového jádra v části patky lopatky 4, kovového pouzdra závěsu lopatky 2, pásnice 3 obepínající kovové pouzdro

Na Obr. 2 a 3 je znázorněna konstrukce lopatky, která sestává z pěnového jádra listu lopatky 1, na který přiléhá kovové pouzdro závěsu lopatky 2. Pásnice lopatky 3 obepíná kovové pouzdro a prochází patní částí lopatky až k její špičce. Patní část lopatky dále tvoří pěnová jádra 4. Celý povrch lopatky je uzavřen vnější kompozitní skořepinou.

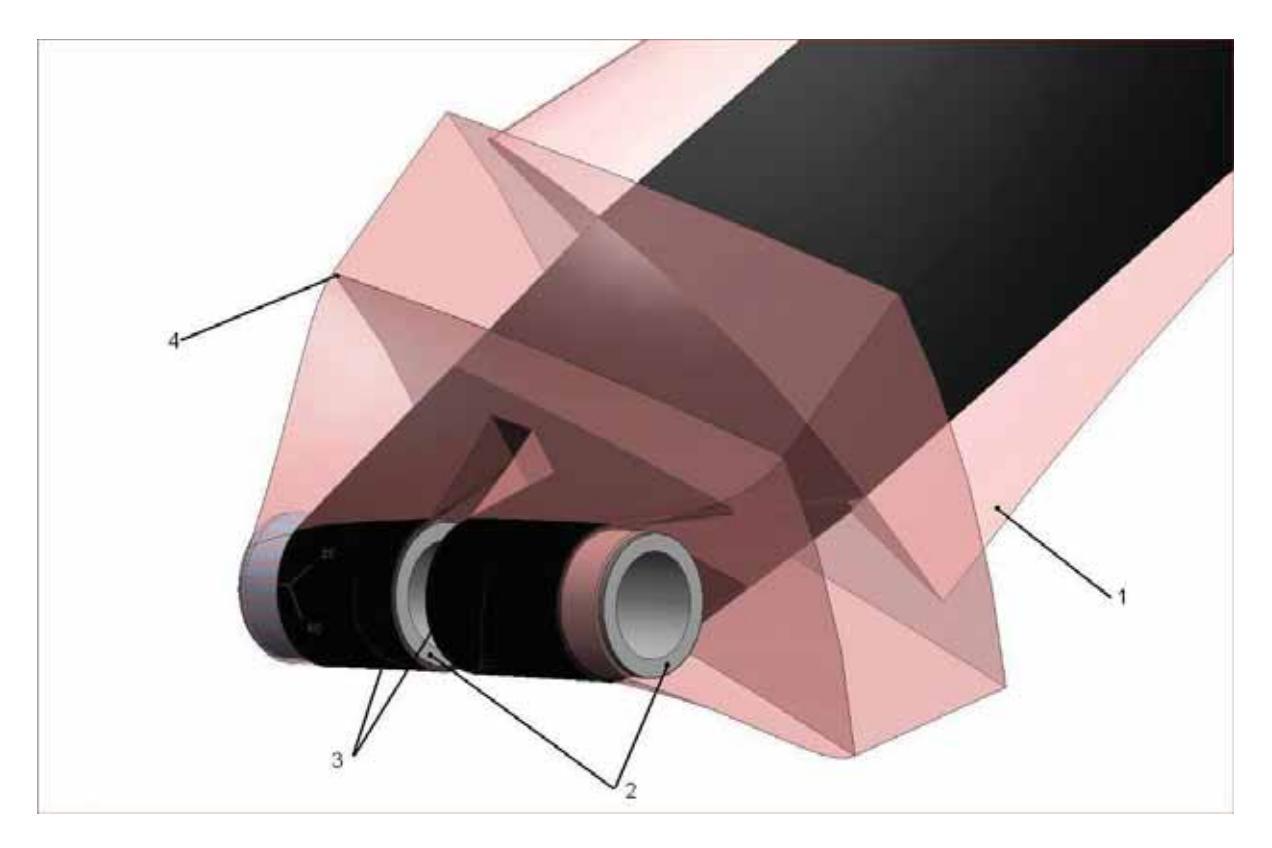
Obr. 3: Detail konstrukce patky lopatky zobrazuje vzájemné polohy pouzdra 2 závěsu lopatky, pásnice 3 a pěnového jádra 4

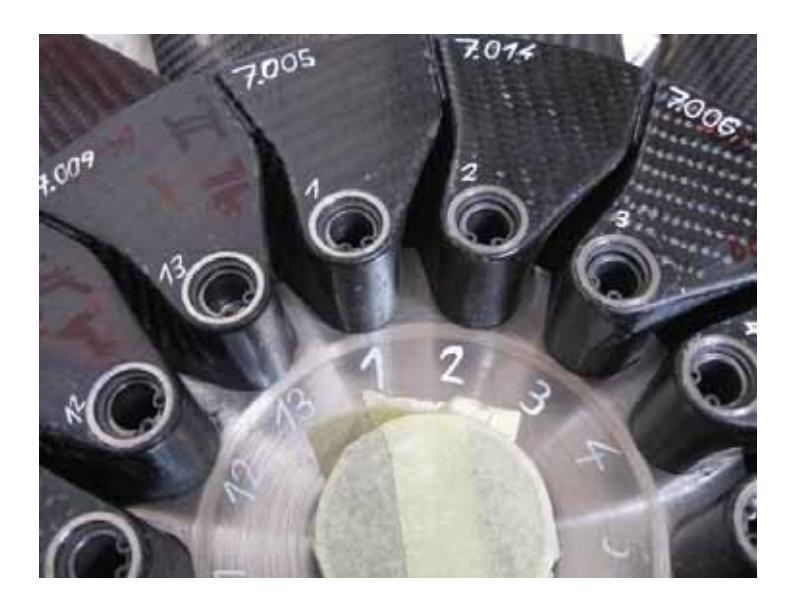
Obr. 4: Uchycení lopatek na rotorovém disku

Rotor pohonné jednotky se skládá ze třinácti kompozitových lopatek, které jsou pomocí čepů kyvně uchyceny v rotorovém disku. Toto řešení bylo zvoleno pro tlumení torzních kmitů přímého náhonu od pístového motoru.

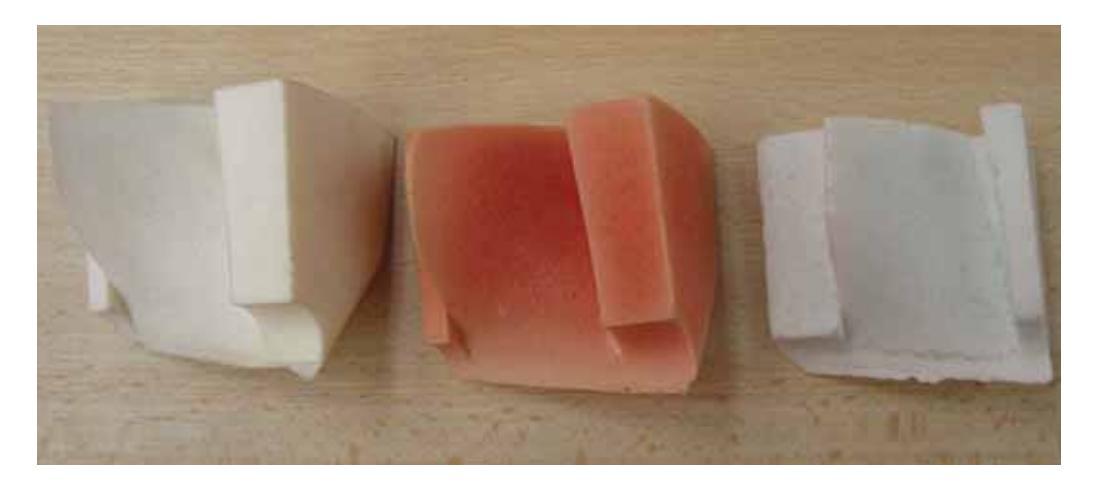
Obr. 5: Pěnová jádra, zleva: model, Polyuretanové jádro, epoxidové jádro

Původní představa použití frézovaných jader se ukázala jako nepraktická s ohledem na značnou pracnost výroby, proto se hledaly materiály, které by bylo možné vypěňovat do uzavřených forem. Nejvhodnější se jevily dvousložkové polyuretanové systémy, které se ale nepodařilo zajistit s dostatečnou tepelnou odolností. Další zkoušený postup bylo použití vypěňovacích epoxidových směsí. Výsledná pěna měla hustotu zhruba čtyřnásobnou v porovnání s polyuretanovými pěnami a její kvalita značně závislá na kvalitě komponent. Z těchto důvodů bylo pro výroby přesných pěnových jader použito jednokomponentní polyuretanové pěny vytvrzující působením vzdušné vlhkosti. Tento materiál umožnil výrobu pěnových jader s teplotní odolností a nízkou hustotou.

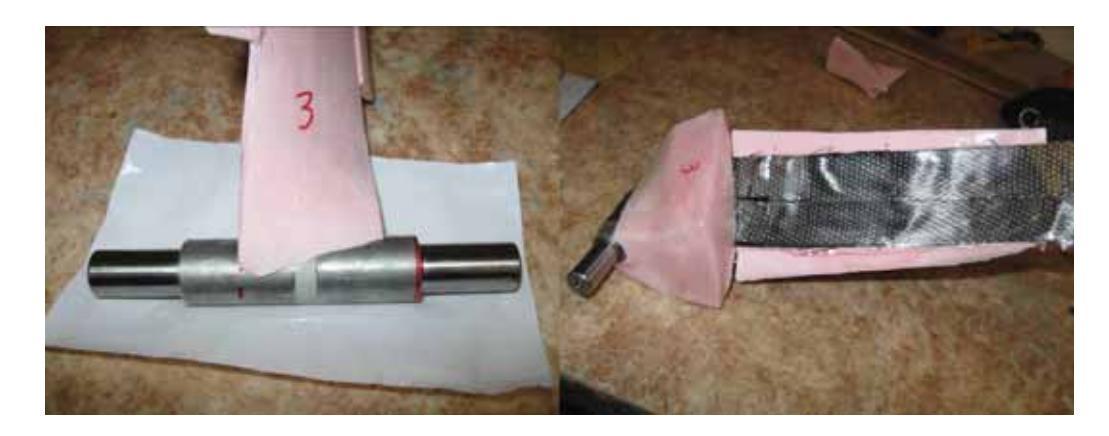
Sestavení lopatky začíná u titanových pouzder, které jsou sestaveny na technologickém čepu společne s dystančním kroužkem, který vymezuje prostor pro uchycení do rotorového disku. Následně se připojí pěnové jádro listu lopatky a celek se opatří jednotlivými vrstvami uhlíkové pásnice proložené epoxidivou folií. Uhlíková pásnice je proměnné tloušťky odpovídající přenášenému zatížení. V dalším kroku se uzavře patní část lopatky pěnovými jádry připojenými opět za pomoci foliového epoxidu. Celá lopatka se na závěr překryje požadovanou vrstvou uhlíkové tkaniny s epoxidovou folií. Při těchto operacích je velmi důležitá přesnost sestavení jader a tkanin pro následné vložení polotovaru rotorové lopatky do formy. Forma po sestavení byla vložena do pece a vytvrzována za zvýšené teploty.

Uvedený postup je pro názornost zobrazen na následujících obrázcích.

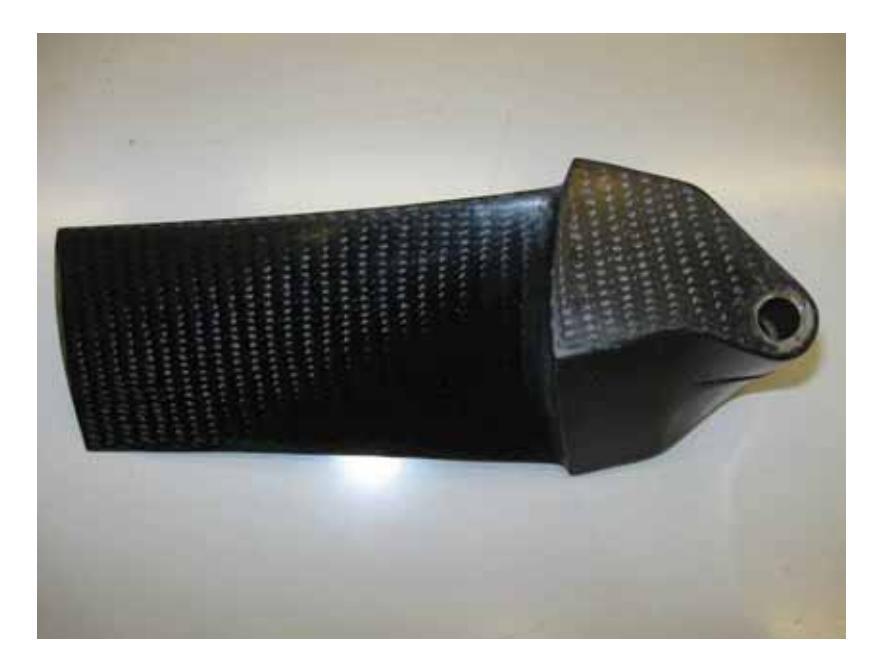
Obr. 8: Hotová lopatka po frézování drážky uchycení rotorového disku

Po vytvrzení lopatky je třeba vyfrézovat otvor pro uchycení na rotorový disk. Hmotnost takto vyrobené rotorové lopatky se pohybuje okolo 120 g.

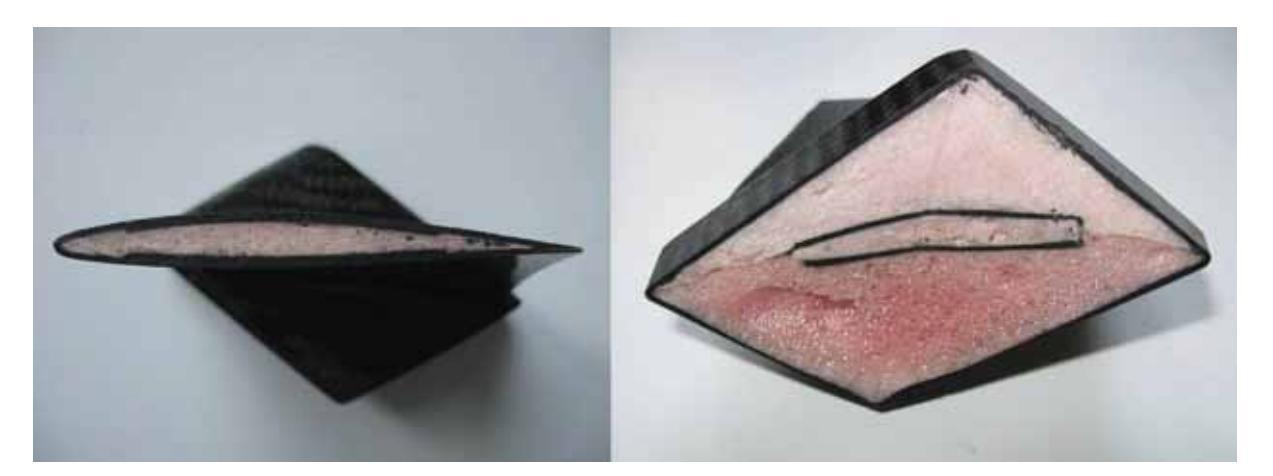
Obr. 9: Řezy hotovou lopatkou

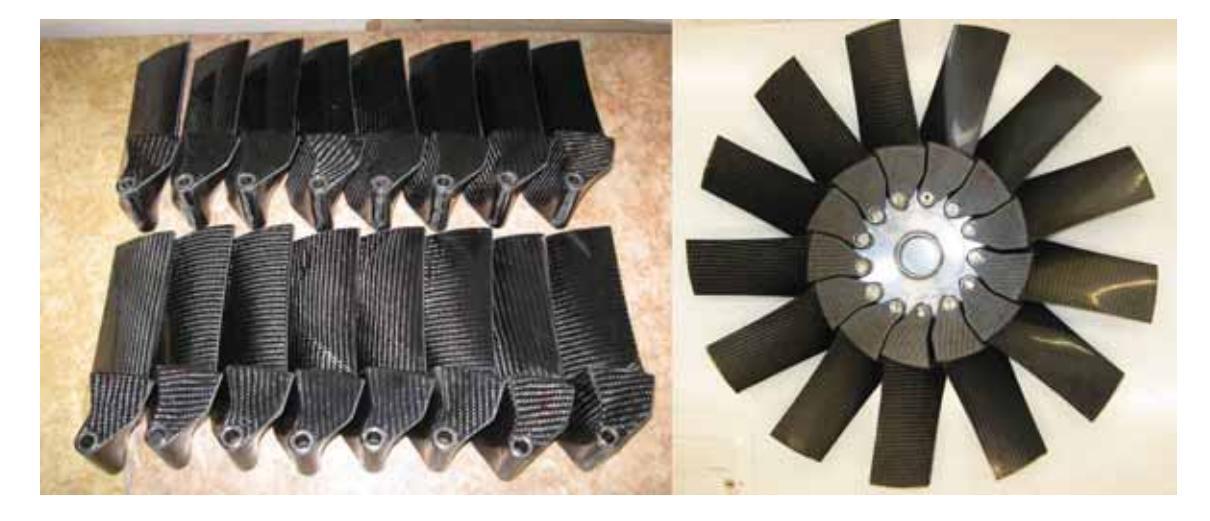
Obr. 10: Sestava rotoru pohonné jednotky

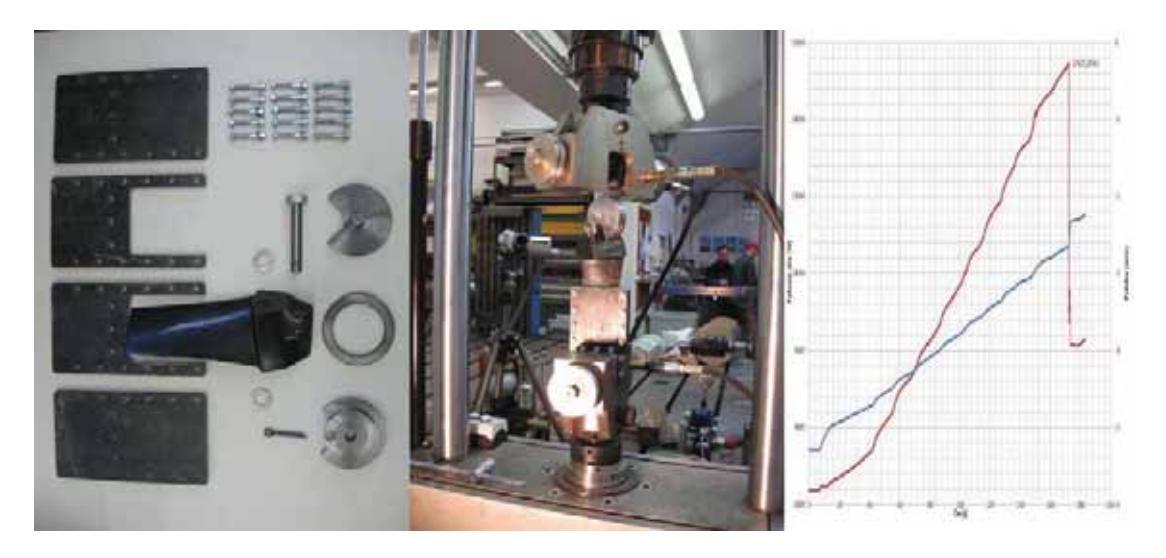
Obr. 11: Přípravek a sestavení pevnostní zkoušky lopatky, vpravo záznam průběhu zkoušky

Byly provedeny pevnostní zkoušky patní části lopatky. Sada pevnostních zkoušek ukázala kritické místo uchycení lopatky. Po analýze poruchy byla upravena skladba výztuže lopatky tak, aby vyhovovala požadavkům předpisu. Rotorová lopatka přenese zatížení přes 27 kN.

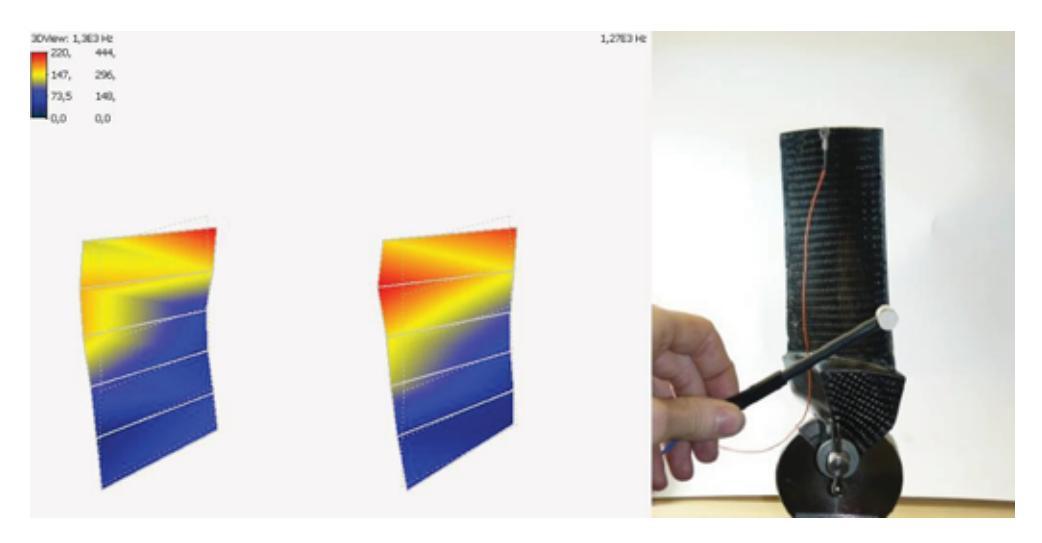
Obr. 12: Frekvenční analýza rotorové lopatky

Vlastní frekvence lopatky jsou nad budícím rozsahem pohonné soustavy.

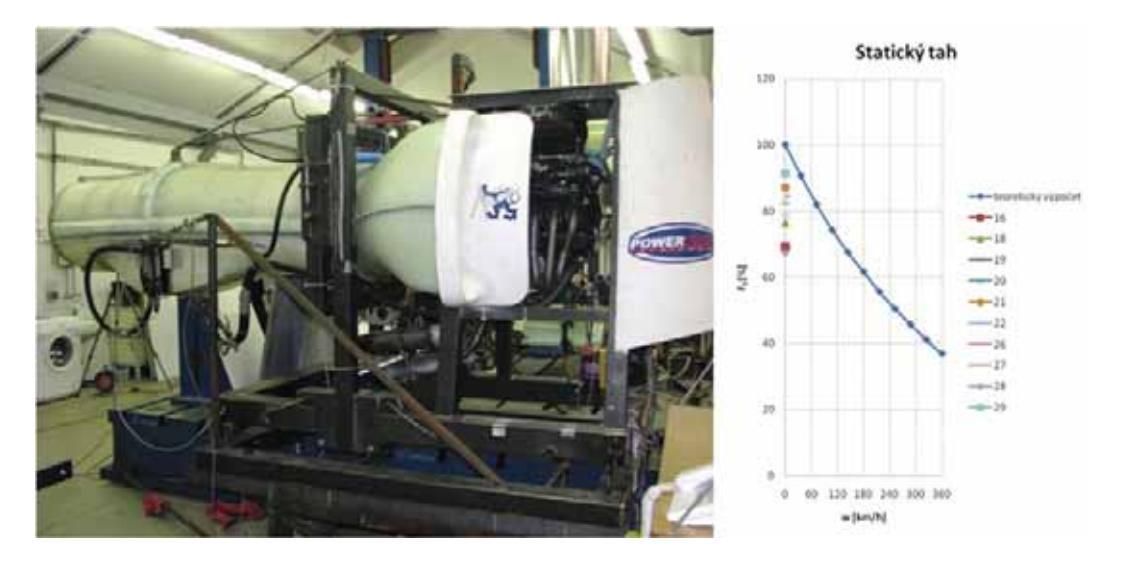
Obr. 13: Laboratorní stend

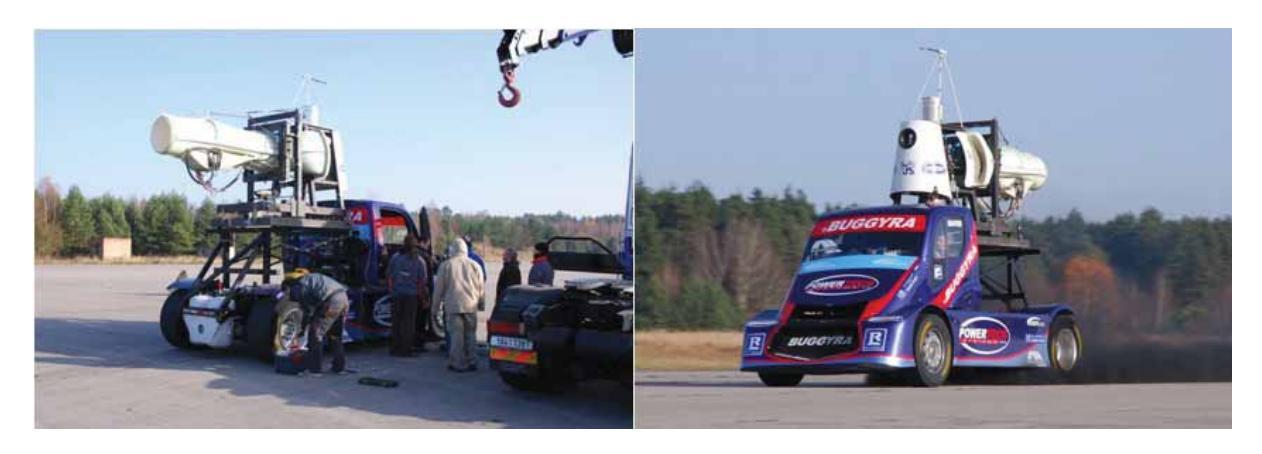
Obr. 14: Mobilní zkoušky pohonné jednotky
